## Asbestinventarisatetest

Ramskapellelaan 4, 3970 Leopoldsburg

Attestnummer : **20240920-000013.000**

### Niet-asbestveilig

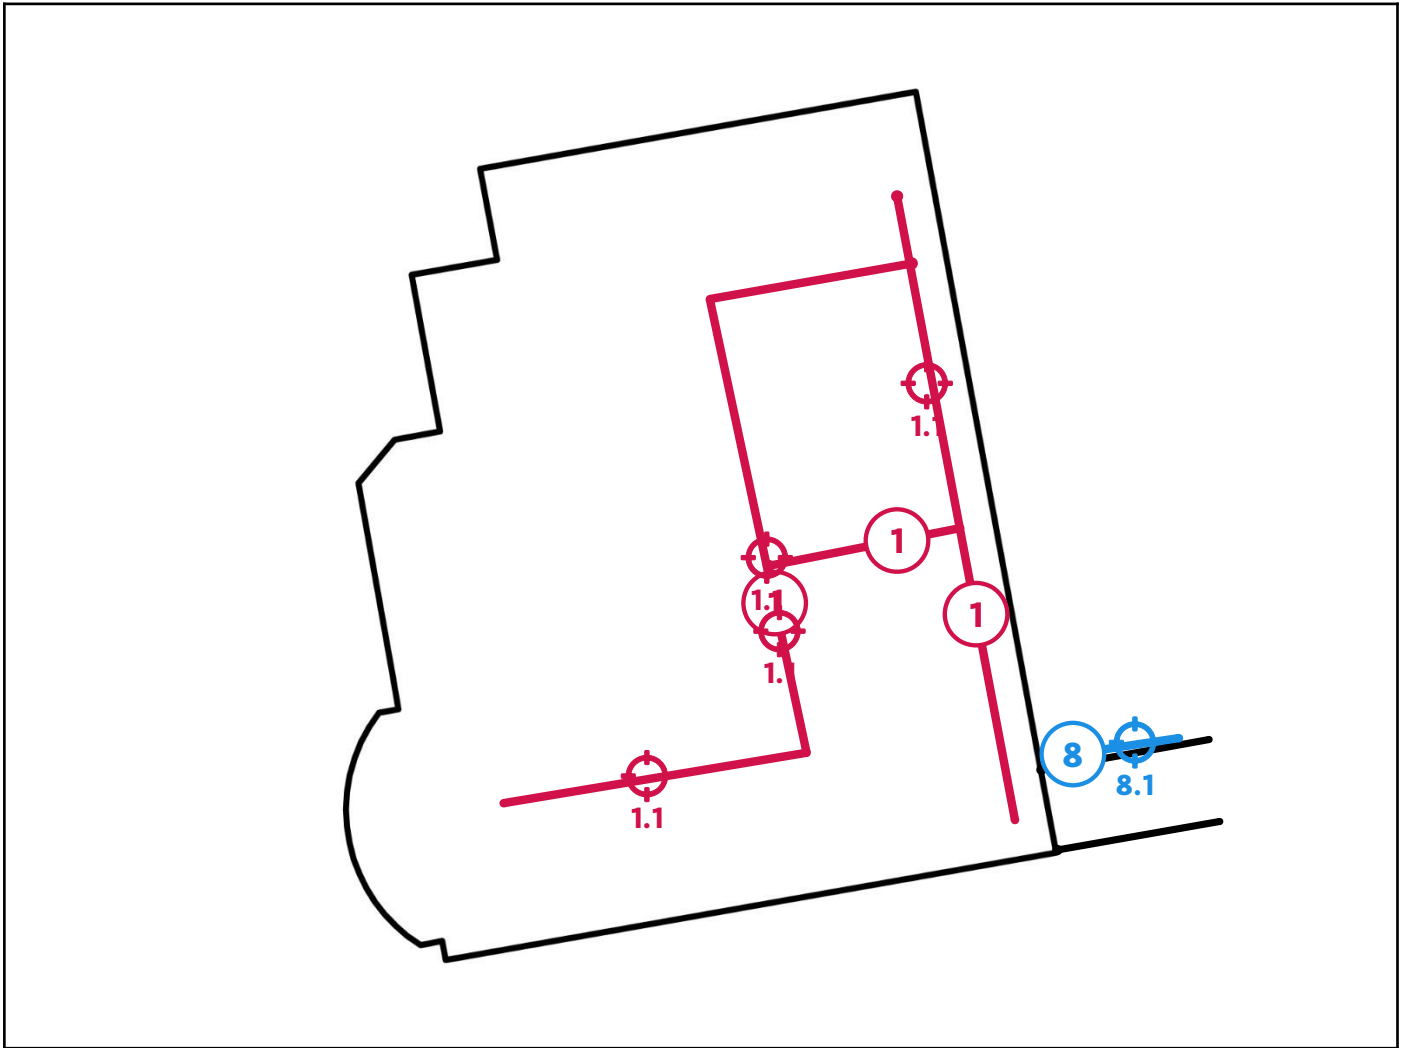
## Plan 1.1: kelder + keldertrap

Beschrijving	Type	Actie
1. Leidingisolatie	Asbestmateriaal	Dringend verwijderen
1.1 Code: 02	Mengmonster	-
8. Mastiek raam aan keldertrap	Geen asbest	-
8.1 Code: 07	Puntmonster	-

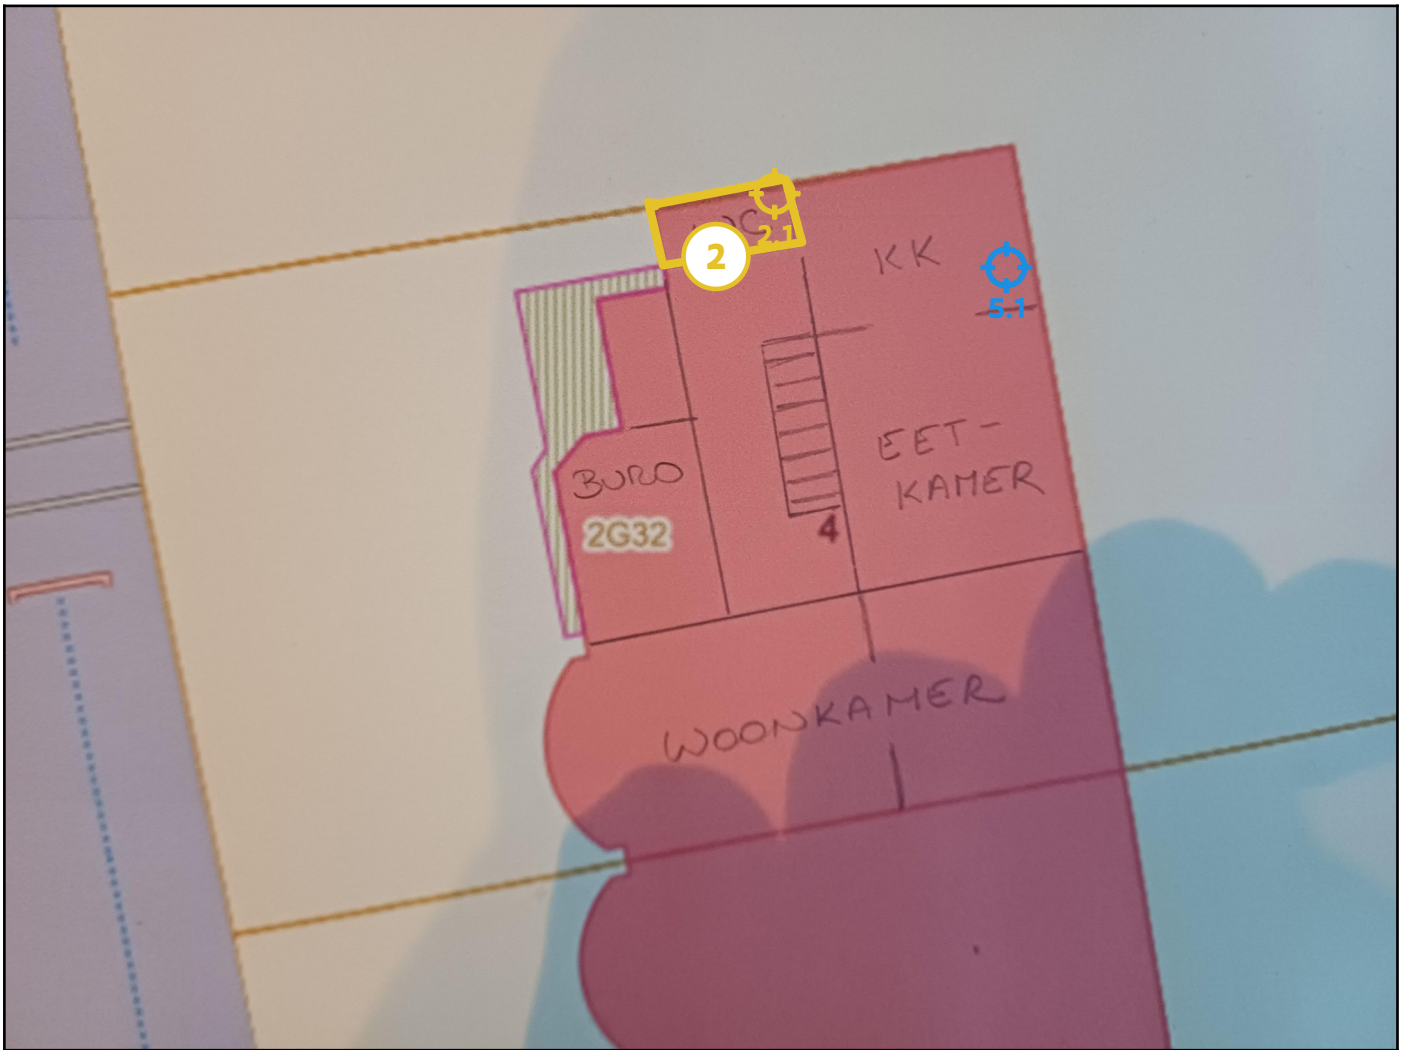
## Plan 1.6: V0

Beschrijving	Type	Actie
2. Wandpanelen wc en badkamer	Asbestmateriaal	Zorgvuldig beheren
2.1 Code: 03	Puntmonster	-
5. Antidreunplaat	Geen asbest	-
5.1 Code: 01	Puntmonster	-

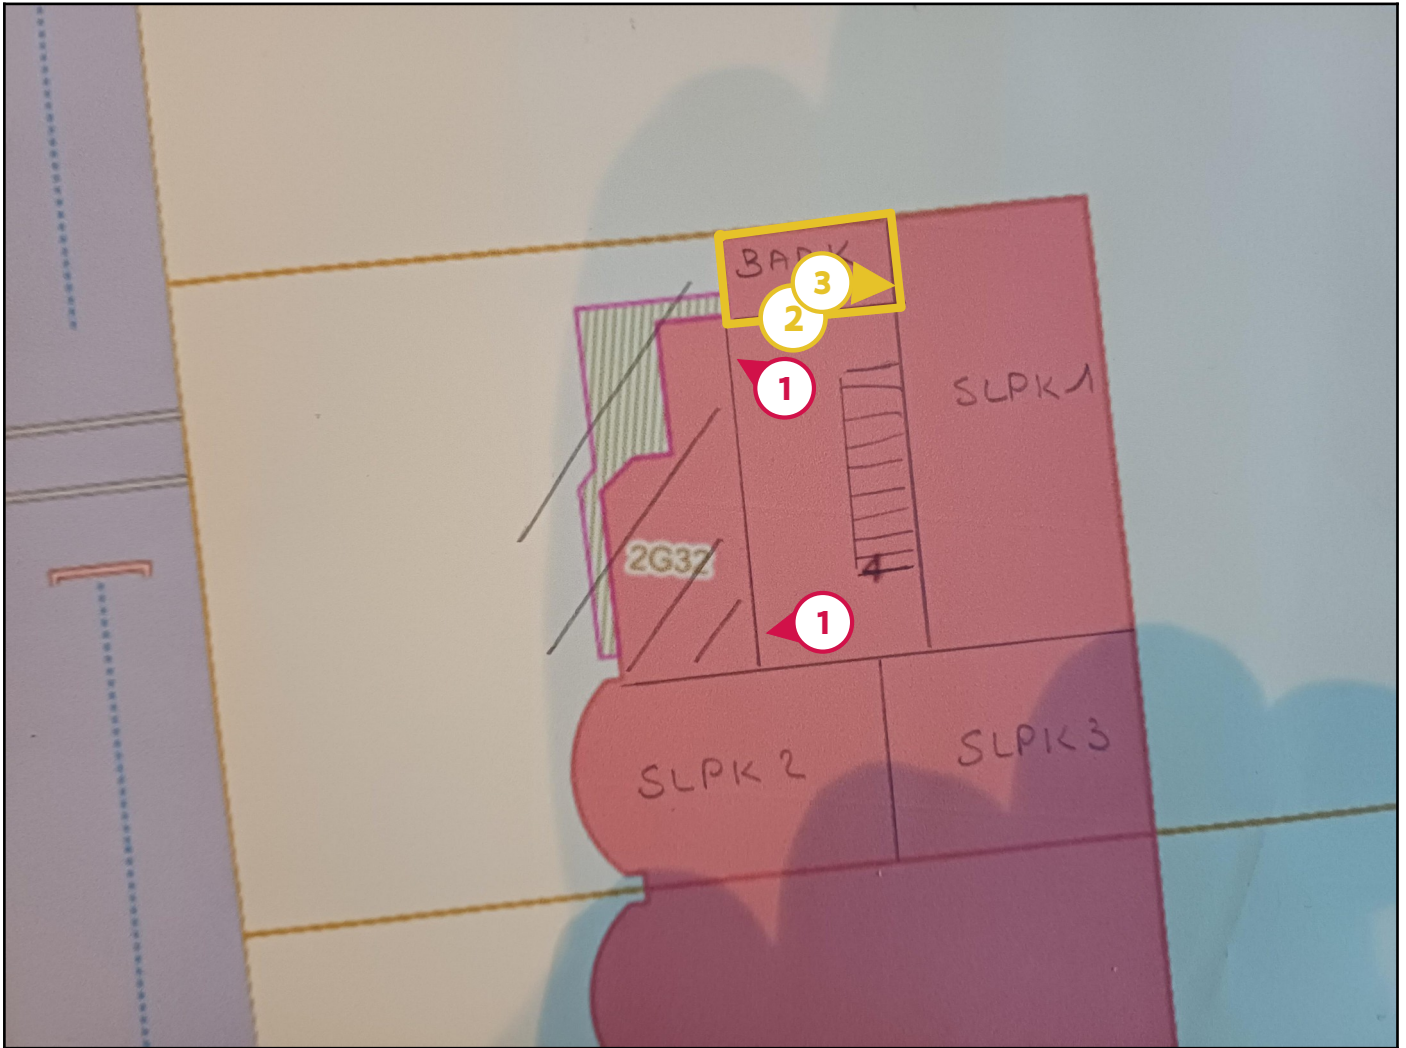
## Plan 1.7: V1

Beschrijving	Type	Actie
1. Leidingisolatie	Asbestmateriaal	Dringend verwijderen
2. Wandpanelen wc en badkamer	Asbestmateriaal	Zorgvuldig beheren
3. bakelieten schakelaars	Asbestmateriaal	Zorgvuldig beheren

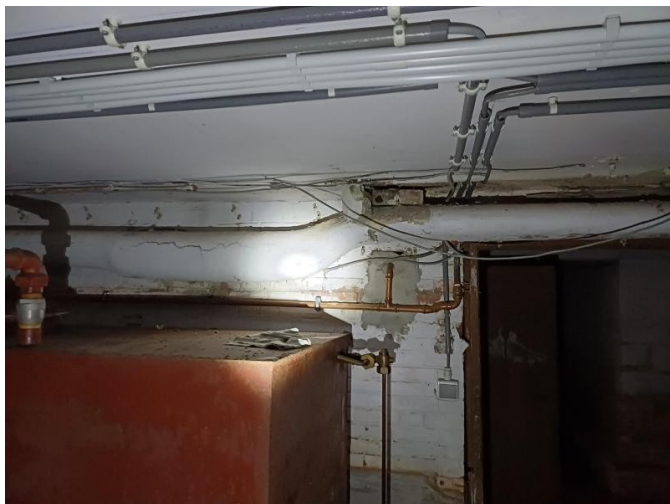
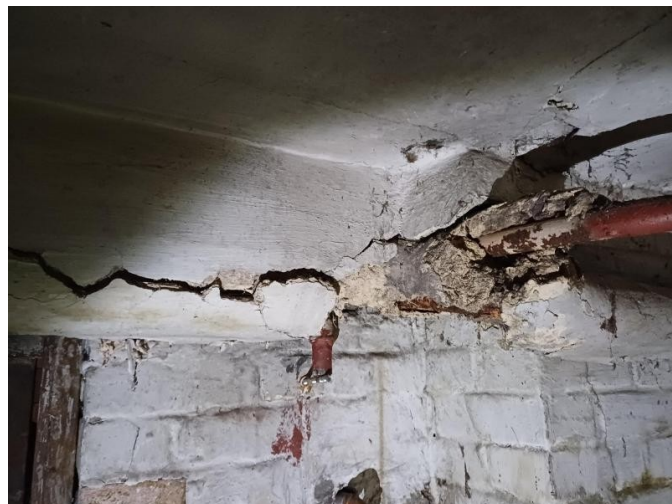
Overzichtsfoto

Detailfoto

Het asbestmateriaal valt onder de mijlpaal van 2034.

**Dringend verwijderen**

Eindbeoordeling materiaalrisico	Hoog materiaalrisico en/of hoge kans op vezelvrijgave
---------------------------------	---

Gebondenheid	Categorie 2: niet-hechtgebonden met matrix
Asbestsoort (vezeltype)	Amfibool aanwezig, uitgezonderd crocidoliet
Asbestconcentratie	Hoog ( $\geq 50\%$ )
Afschermingsgraad van het gehele materiaal	Geheel of deels (ook) vrij aan de binnenlucht
Toestand van het materiaal	Zwaar beschadigd, zwaar verweerd

#	Type	Referentie	Resultaat
1.1	Mengmonster	02	Amosiet

Beschrijving	Leidingisolatie
Omgeving	Binnen
Primaire drager	HVAC infrastructuur en uitrusting
Asbestmateriaal	In-situ afwerkingslagen - Thermische isolatie
Bindmiddel van asbestmateriaal	Gips - kalk
Gebondenheid op basis van bindmiddel	Niet-hechtgebonden
Hoeveelheid (lengte - omtrek - dikte - aantal)	<ul style="list-style-type: none"><li>• 30,00 m - 50,00 cm - 2,00 cm - 1 stuk</li></ul>
Totaal volume	0,30 m <sup>3</sup>
Eenvoudig bereikbaar	Ja
Bevestigingswijze	<ul style="list-style-type: none"><li>• Verlijmd, ingegoten, versmeerd</li></ul>
Identificatiemethode	Vaststelling met monstername
Destructieve handeling voor identificatie	Nee
Opmerking	<p>mengstaal van verschillende rechte stukken en bocht</p> <p>de leidingisolatie loopt door naar de zolder, maar is daar weggewerkt; een correcte lengte is dus onbekend.</p>

- Verwijder dit asbestmateriaal zo snel mogelijk. Volg de toestand goed op.

- Hermetische zone (erkend asbestverwijderaars) niet-hechtgebonden binnentoepassing

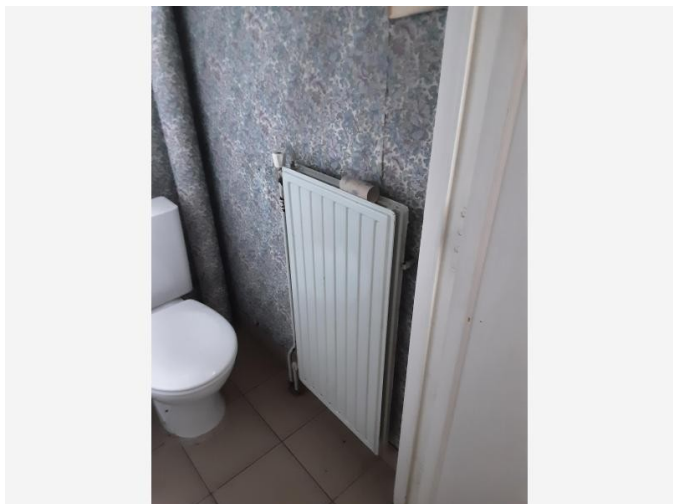
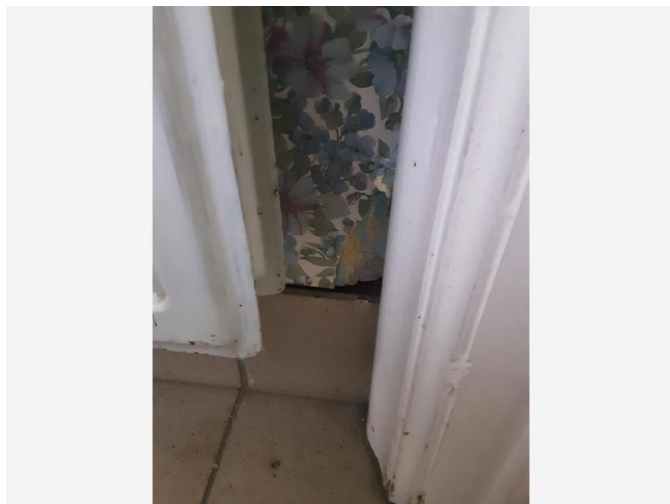
Overzichtsfoto

Detailfoto

Het asbestmateriaal valt onder de mijlpaal van 2040.

Zorgvuldig beheren

Eindbeoordeling materiaalrisico	Zeer laag materiaalrisico en/of zeer lage kans op vezelvrijgave
---------------------------------	---

Gebondenheid	Categorie 1: hechtgebonden in oorsprong
Asbestsoort (vezeltype)	Alleen chrysotiel
Asbestconcentratie	Laag (< 50%)
Afschermingsgraad van het gehele materiaal	Niet stootvaste afscherming
Toestand van het materiaal	Licht beschadigd, licht verweerd. Intact calciumsilicaatmateriaal of categorie III 'gebondenheid'

#	Type	Referentie	Resultaat
2.1	Puntmonster	03	Chrysotiel

Beschrijving	Wandpanelen wc en badkamer
Omgeving	Binnen
Primaire drager	Binnenwand
Asbestmateriaal	Plaat, paneel, tablet - Geëmailleerd, type Glasal
Bindmiddel van asbestmateriaal	Cement
Gebondenheid op basis van bindmiddel	Hecht
Hoeveelheid (oppervlakte - dikte - aantal)	<ul style="list-style-type: none"><li>• 24,00 m<sup>2</sup> - 0,50 cm - 1 stuk</li></ul>
Totaal volume	0,12 m <sup>3</sup>
Eenvoudig bereikbaar	Ja
Bevestigingswijze	<ul style="list-style-type: none"><li>• Geschroefd</li></ul>
Identificatiemethode	Vaststelling met monstername
Destructieve handeling voor identificatie	Nee

- Verwijder dit asbestmateriaal zo snel mogelijk. Volg de toestand goed op.

- Eenvoudige handelingen: enkel door erkend asbestverwijderaar hechtgebonden toepassing kan verwijderd worden mits losschroeven van de panelen

renovatieverplichting woning: verwijder deze toepassing zo spoedig mogelijk bij aanvang werken

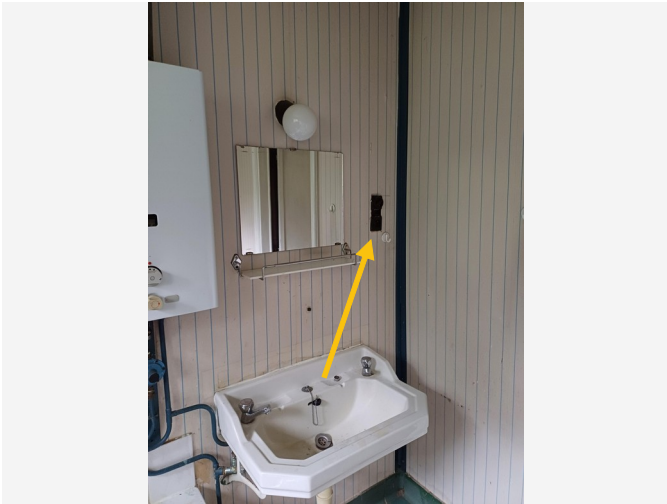
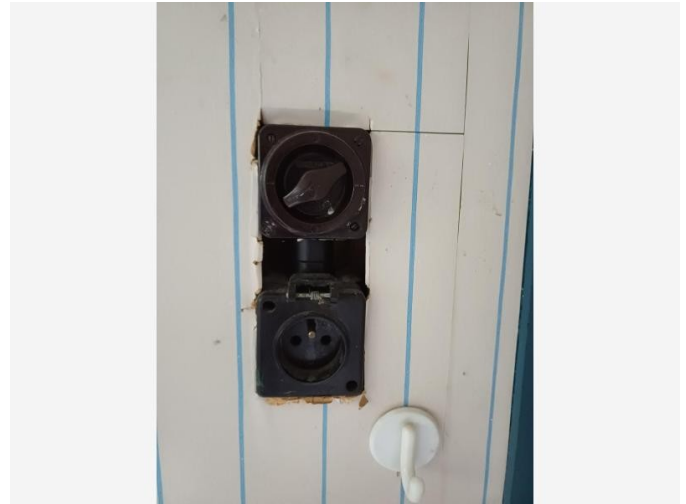
Overzichtsfoto

Detailfoto

Het asbestmateriaal valt onder de mijlpaal van 2040.

Zorgvuldig beheren

Eindbeoordeling materiaalrisico	Laag materiaalrisico en/of verlaagde kans op vezelvrijgave
---------------------------------	--

Gebondenheid	Categorie 1: hechtgebonden in oorsprong
Asbestsoort (vezeltype)	Crocidoliet aanwezig
Asbestconcentratie	Laag (< 50%)
Afschermingsgraad van het gehele materiaal	Geheel of deels (ook) vrij aan de binnenlucht
Toestand van het materiaal	Onbeschadigd, niet verweerd

Beschrijving	bakelieten schakelaars
Omgeving	Binnen
Primaire drager	Binnenwand
Asbestmateriaal	Plaat, paneel, tablet - Type Bakeliet
Bindmiddel van asbestmateriaal	Kunststof of -hars
Gebondenheid op basis van bindmiddel	Hecht
Hoeveelheid (oppervlakte - dikte - aantal)	• 0,15 m <sup>2</sup> - 5,00 cm - 1 stuk
Totaal volume	0,008 m <sup>3</sup>
Eenvoudig bereikbaar	Ja
Bevestigingswijze	• Geschroefd
Identificatiemethode	Vaststelling zonder monstername
Destructieve handeling voor identificatie	Nee

- Verwijder dit asbestmateriaal zo snel mogelijk. Volg de toestand goed op.

- Eenvoudige handelingen: mag via doe-het-zelf of door werknemer(s) met opleidingsattest eenvoudige handelingen hechtgebonden materiaal kan verwijderd worden zonder beschadigen

renovatieverplichting woning: verwijder deze toepassing zo spoedig mogelijk bij aanvang werken

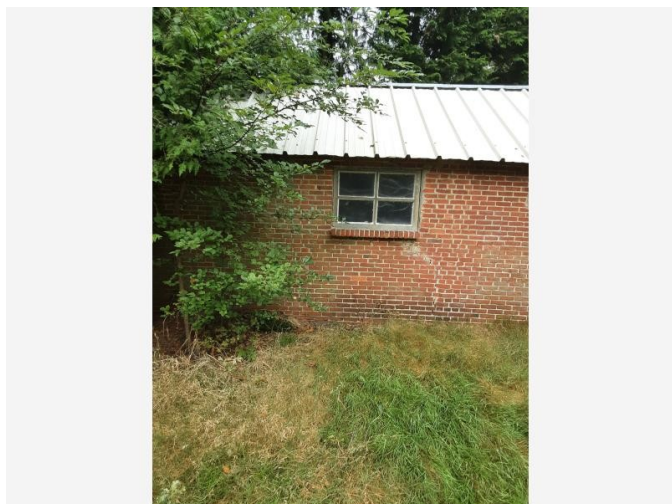
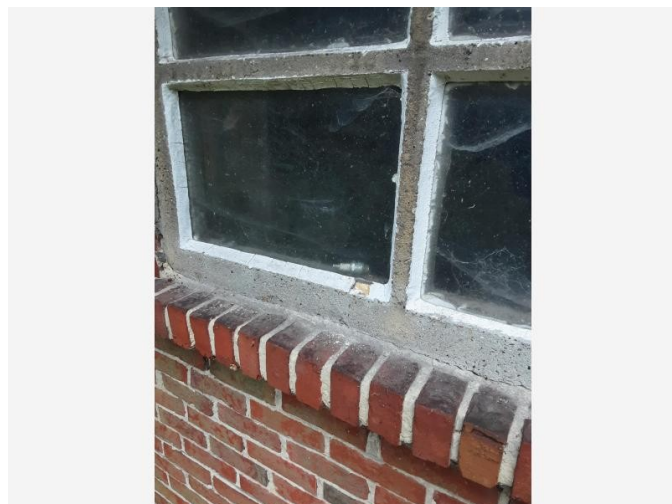
## Fiche 4: Mastiek garageraam

Overzichtsfoto

Detailfoto

Geen asbest

#	Type	Referentie	Resultaat
4.1	Puntmonster	06	Geen asbest

<b>Beschrijving</b>	Mastiek garageraam
<b>Omgeving</b>	Buiten
<b>Primaire drager</b>	Wandopening verticaal (raam, deur, ...)
<b>Bindmiddel van materiaal</b>	Kitten, mastiek, pasta
<b>Gebondenheid op basis van bindmiddel</b>	Hecht
<b>Hoeveelheid (gewicht - aantal)</b>	<ul style="list-style-type: none"><li>• 0,30 kg - 1 stuk</li></ul>
<b>Totaal gewicht</b>	0,30 kg
<b>Identificatiemethode</b>	Vaststelling met monstername
<b>Destructieve handeling voor identificatie</b>	Nee

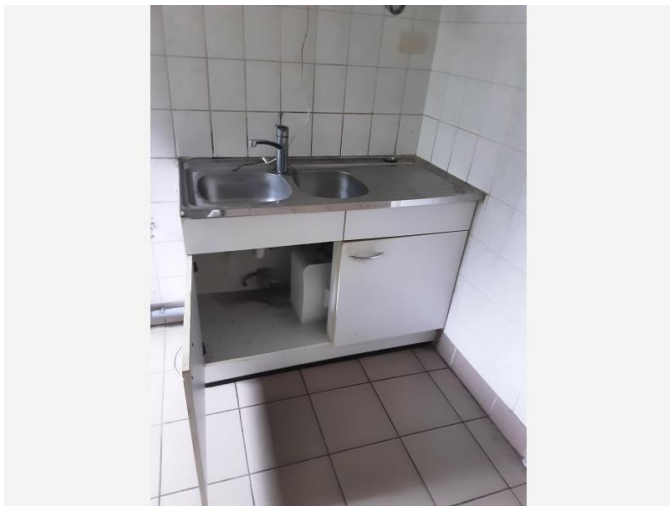
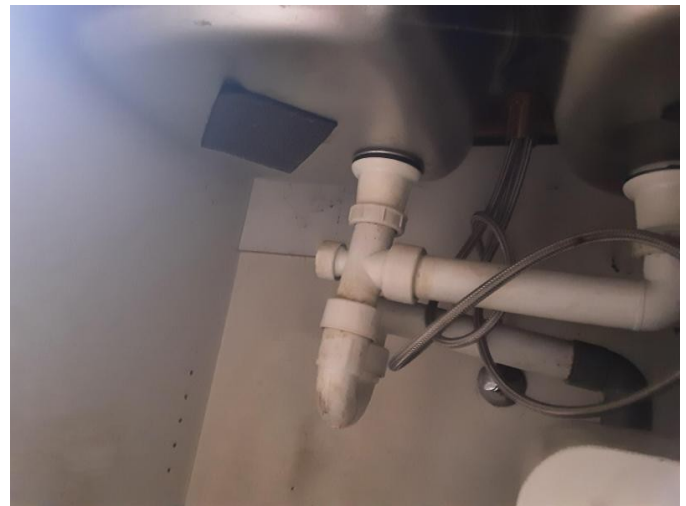
## Fiche 5: Antidreunplaat

Overzichtsfoto

Detailfoto

Geen asbest

#	Type	Referentie	Resultaat
5.1	Puntmonster	01	Geen asbest

Beschrijving	Antidreunplaat
Omgeving	Binnen
Primaire drager	Sanitaire infrastructuur en uitrusting (toe- en afvoer)
Bindmiddel van materiaal	Bitumen (roofing, teer, asfalt)
Gebondenheid op basis van bindmiddel	Hecht
Hoeveelheid (oppervlakte - dikte - aantal)	• 0,20 m <sup>2</sup> - 0,20 cm - 1 stuk
Totaal volume	< 0,001 m <sup>3</sup>
Identificatiemethode	Vaststelling met monsternamen
Destructieve handeling voor identificatie	Nee

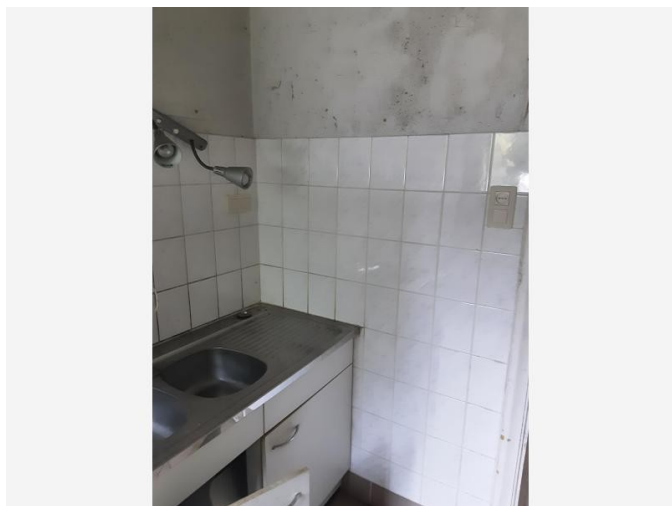
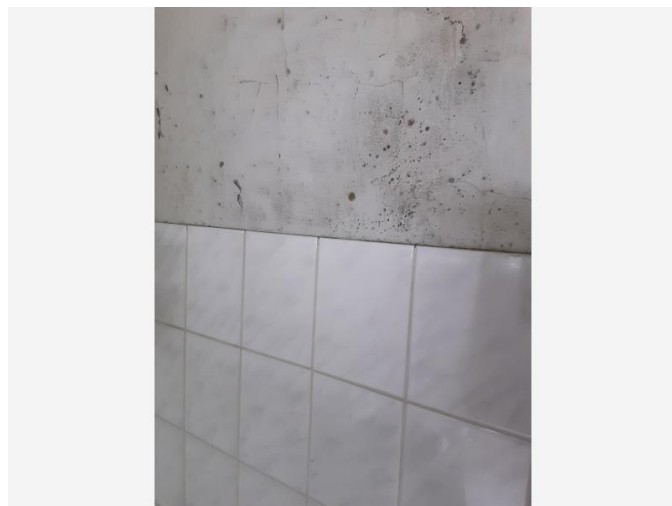
Overzichtsfoto

Detailfoto

Geen asbest

#	Type	Referentie	Resultaat
6.1	Mengmonster	04	Geen asbest

Beschrijving	Muurpleister
Omgeving	Binnen
Primaire drager	Binnenwand
Bindmiddel van materiaal	Gips - kalk
Gebondenheid op basis van bindmiddel	Niet-hechtgebonden
Hoeveelheid (oppervlakte - dikte - aantal)	• 400,00 m <sup>2</sup> - 1,00 cm - 1 stuk
Totaal volume	4,00 m <sup>3</sup>
Identificatiemethode	Vaststelling met monstername
Destructieve handeling voor identificatie	Nee

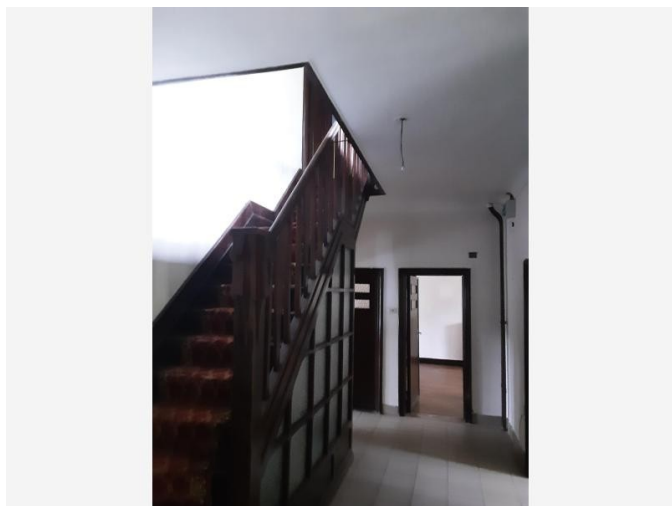
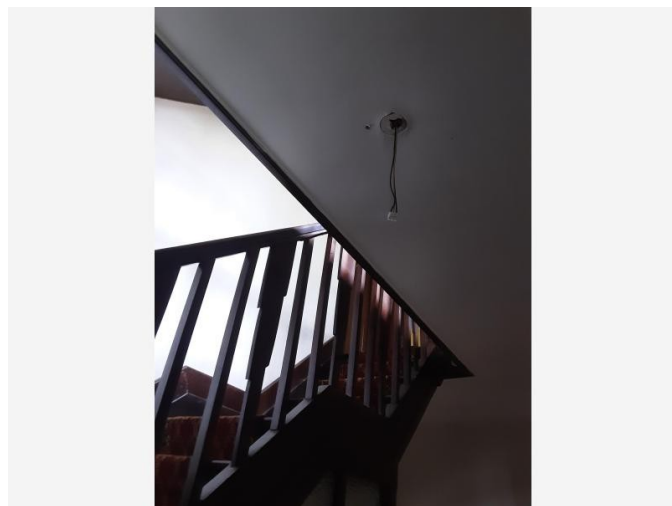
Overzichtsfoto

Detailfoto

Geen asbest

#	Type	Referentie	Resultaat
7.1	Mengmonster	05	Geen asbest

Beschrijving	Plafondpleister
Omgeving	Binnen
Primaire drager	Plafond
Bindmiddel van materiaal	Gips - kalk
Gebondenheid op basis van bindmiddel	Niet-hechtgebonden
Hoeveelheid (oppervlakte - dikte - aantal)	• 260,00 m <sup>2</sup> - 1,00 cm - 1 stuk
Totaal volume	2,60 m <sup>3</sup>
Identificatiemethode	Vaststelling met monsternamen
Destructieve handeling voor identificatie	Nee

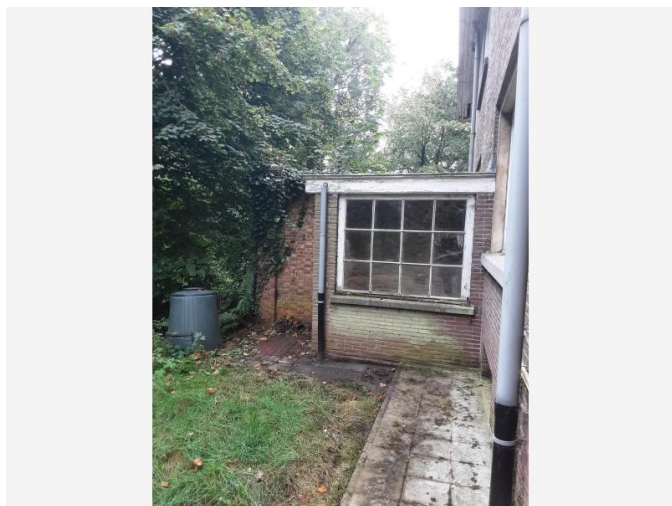
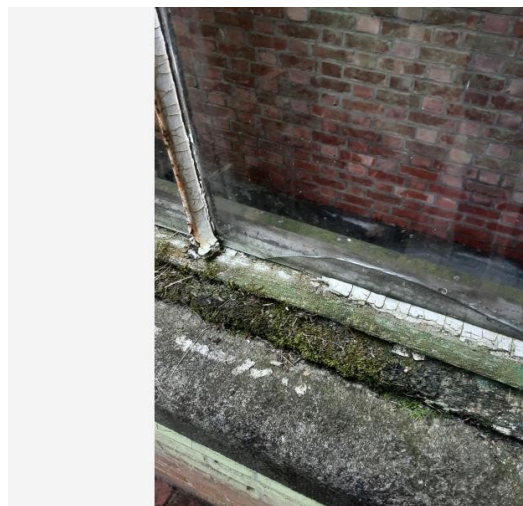
## Fiche 8: Mastiek raam aan keldertrap

Overzichtsfoto

Detailfoto

Geen asbest

#	Type	Referentie	Resultaat
8.1	Puntmonster	07	Geen asbest

<b>Beschrijving</b>	Mastiek raam aan keldertrap
<b>Omgeving</b>	Buiten
<b>Primaire drager</b>	Wandopening verticaal (raam, deur, ...)
<b>Bindmiddel van materiaal</b>	Kitten, mastiek, pasta
<b>Gebondenheid op basis van bindmiddel</b>	Hecht
<b>Hoeveelheid (gewicht - aantal)</b>	• 1,00 kg - 1 stuk
<b>Totaal gewicht</b>	1,00 kg
<b>Identificatiemethode</b>	Vaststelling met monstername
<b>Destructieve handeling voor identificatie</b>	Nee
