# Asbestinventarisatetest

Baan naar Bree 119, 3990 Peer

Attestnummer : 20240419-000258.000

Uitgegeven op : 19.04.2024

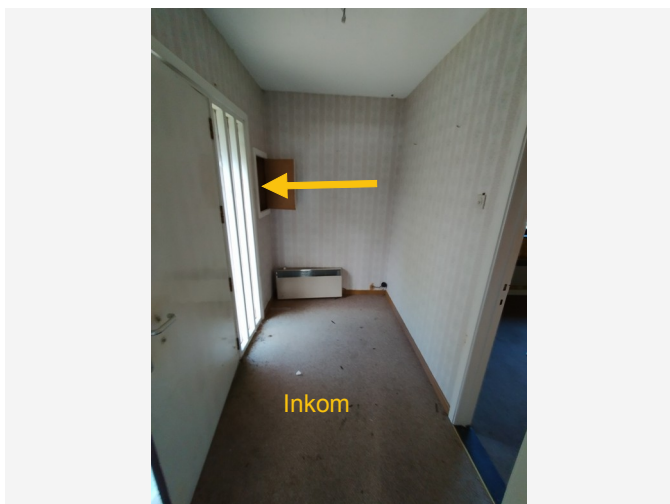
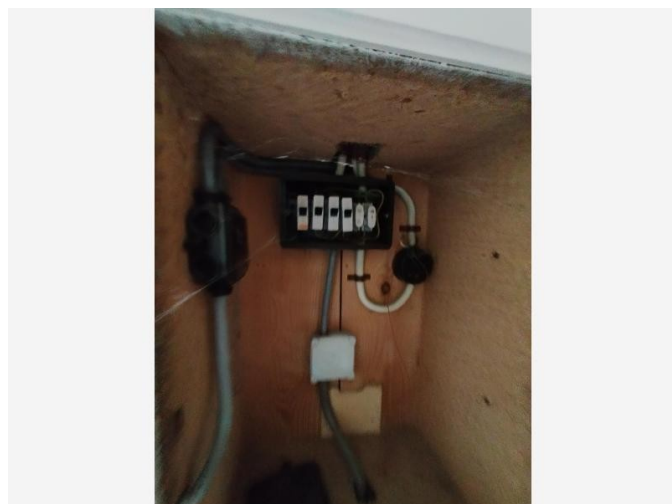
| Eindbeoordeling materiaalrisico | Laag materiaalrisico en/of verlaagde kans op vezelvrijgave |

| Asbestsoort (vezeltype) | Crocidoliet aanwezig |
| Toestand van het materiaal | Onbeschadigd, niet verweerd |

| Beschrijving | Bakeliet - Meterkast/Zekeringkast |

| Opmerking | <p>Het is moeilijk te bepalen of de bakeliettoepassingen in de woning ook effectief asbesthoudend zijn (het kan ook gaan om de asbestvrije variant).</p> <p>-Er werd geen monster genomen owv beschadiging aan een elektrisch gerelateerde toepassing, extra controle bij verwijdering van het verdacht materiaal. Vermoedelijk zullen de toepassingen verwijderd worden bij aanpassing van het elektriciteitsnetwerk.</p> |

- Zorg voor een veilig beheer. Vermijd het beschadigen van het asbestmateriaal. Controleer de toestand jaarlijks op wijzigingen.

- Eenvoudige handelingen: mag via doe-het-zelf of door werknemer(s) met opleidingsattest eenvoudige handelingen  
Schakelaars, stopcontacten en andere gelijkaardige toepassingen kunnen eenvoudig losgeschroefd worden --  
> EH doe-het-zelf. Afgesloten of verzegelde kast --> EH opgeleid techniker personeel 8u basisopleiding asbest.

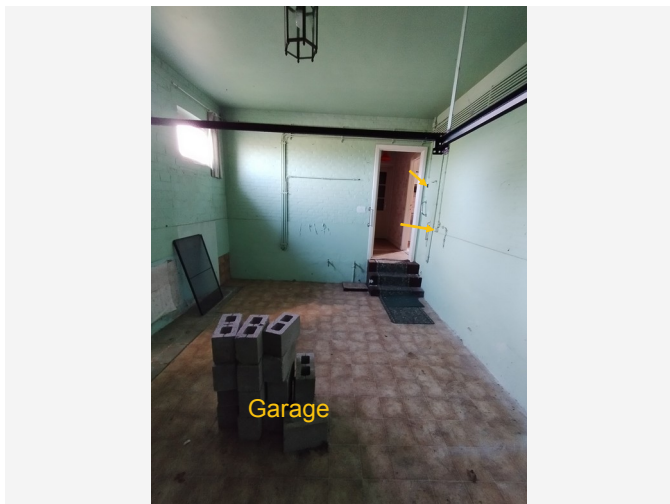
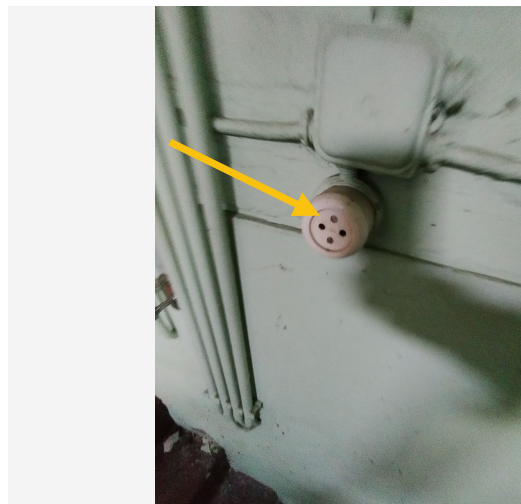
| Eindbeoordeling materiaalsrisico | Laag materiaalsrisico en/of verlaagde kans op vezelvrijgave |

| Asbestsoort (vezeltype) | Crocidoliet aanwezig |
| Toestand van het materiaal | Onbeschadigd, niet verweerd |

| Beschrijving | Bakeliet - sch/stop |

| Opmerking | <p>Het is moeilijk te bepalen of de bakeliettoepassingen in de woning ook effectief asbesthoudend zijn (het kan ook gaan om de asbestvrije variant).</p> <p>-Er werd geen monster genomen omw beschadiging aan een elektrisch gerelateerde toepassing, extra controle bij verwijdering van het verdacht materiaal. Vermoedelijk zullen de toepassingen verwijderd worden bij aanpassing van het elektriciteitsnetwerk.</p> |

- Zorg voor een veilig beheer. Vermijd het beschadigen van het asbestmateriaal. Controleer de toestand jaarlijks op wijzigingen.

- Eenvoudige handelingen: mag via doe-het-zelf of door werknemer(s) met opleidingsattest eenvoudige handelingen  
Schakelaars, stopcontacten en andere gelijkaardige toepassingen kunnen eenvoudig losgeschroefd worden --> EH doe-het-zelf. Afgesloten of verzegelde kast --> EH opgeleid techniker personeel 8u basisopleiding asbest.

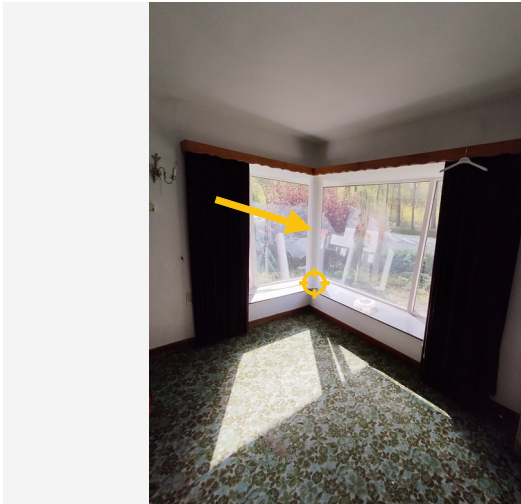
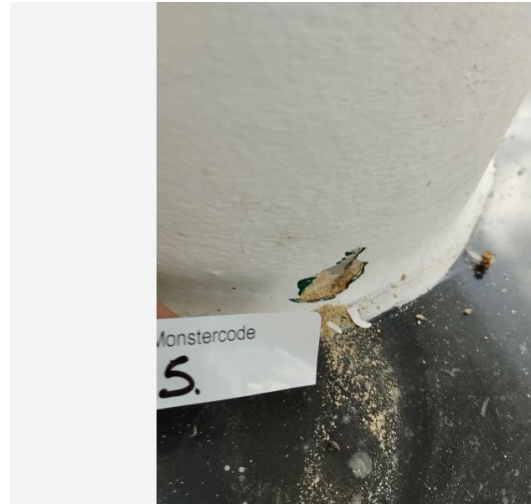
Afschuren van de toepassing zal de blootstellingrisico's verhogen

| Eindbeoordeling materiaalrisico | Laag materiaalrisico en/of verlaagde kans op vezelvrijgave |
| Opmerking | De cementpaal is geschilderd. |

| Toestand van het materiaal | Licht beschadigd, licht verweerd. Intact materiaal type Pical – asbestboard of categorie III 'gebondenheid' |

| # | Type | Referentie | Resultaat |
|---|---|---|---|
| 3.1 | Puntmonster | 5 | Chrysotiel, Crocidoliet |

| Beschrijving | Cementpaal - Woonkamer |

- Zorg voor een veilig beheer. Vermijd het beschadigen van het asbestmateriaal. Controleer de toestand jaarlijks op wijzigingen.

- Eenvoudige handelingen: mag via doe-het-zelf of door werknemer(s) met opleidingsattest eenvoudige handelingen  
EH via doe-het zelf of opgeleid personeel (bij afbreken van de constructie) indien de paal in zijn geheel verwijderd word kan dit als EH. Extra bevochtigen , dragen van de nodige beschermingsmiddelen, verpakken in plastic folie en afvoeren als hechtgebonden afval.

- Hermetische zone (erkend asbestverwijderaar)  
HZ Erkend asbestverwijderaar :Vermits het over verloren bekisting gaat, kan men deze eventueel afpikkeren in hermetische zone. De bouwkundige integriteit zal hierdoor geenszins worden aangetast. De steunpaal zelf bevindt zich binnen de verloren bekisting. Bij het wegpikkeren zal de asbestcementbuis gemakkelijk loskomen van de beton van de steunpaal.

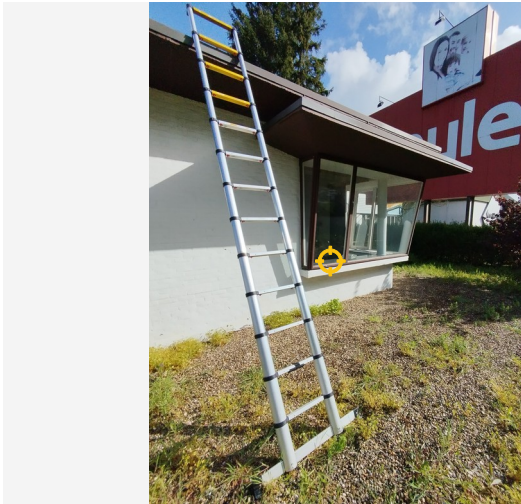
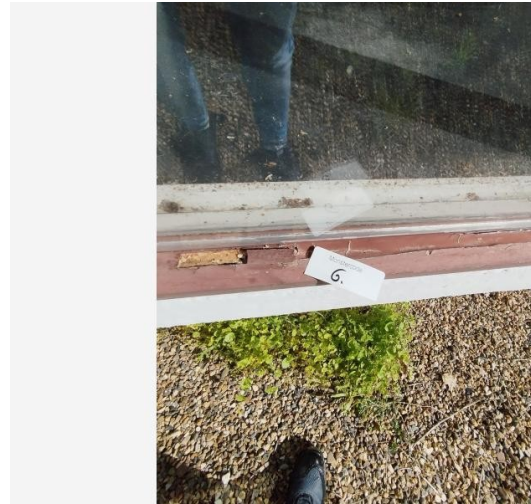
| Eindbeoordeling materiaalrisico | Zeer laag materiaalrisico en/of zeer lage kans op vezelvrijgave |
| Opmerking | De stopverf is geschilderd samen met het raamkozijn. |

| Toestand van het materiaal | Licht beschadigd, licht verweerd. Intact materiaal type Pical – asbestboard of categorie III 'gebondenheid' |

| # | Type | Referentie | Resultaat |
|---|---|---|---|
| 4.1 | Puntmonster | 6 | Chrysotiel |

| Beschrijving | Stopverf |

| <b>Opmerking</b> | <p>+/- 6 LM ---&gt; Stopverf = 1x raam Voorgevel.</p> <p>De vermelde oppervlaktes en volumes betreffen een berekeneerde schatting. Er worden geen rechten verleend aan deze oppervlaktes/volumes.</p> |

- Zorg voor een veilig beheer. Vermijd het beschadigen van het asbestmateriaal. Controleer de toestand jaarlijks op wijzigingen.

- Eenvoudige handelingen: enkel door erkend asbestverwijderaar  
De toepassing extra fixeren en gebruik van puntafzuiging dmv stofzuiger met absoluut filter

De ramen kunnen eventueel in zijn geheel afgevoerd worden als asbesthoudend afval. Indien hout en glas gescheiden afgevoerd worden, mogen er geen stopverf restanten achterblijven op het houtwerk.

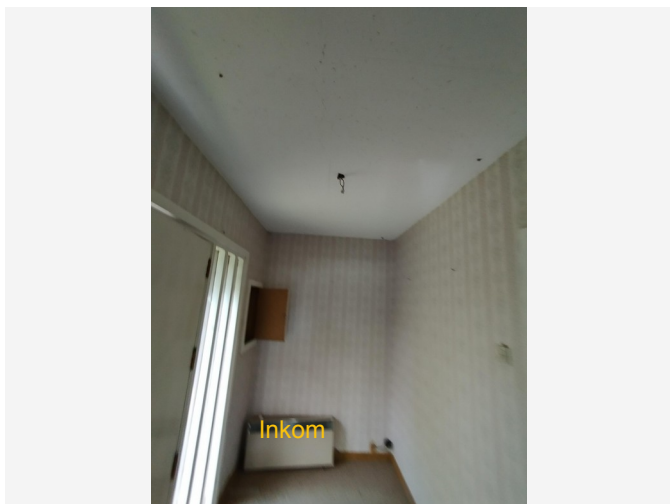
Enkele plafonds zijn afgewerkt met valse plafonds in plaatmateriaal. Het is niet duidelijk of er pleisterwerk aanwezig is achter deze valse plafonds, het is aangewezen om bijkomend onderzoek uit te voeren bij werken.

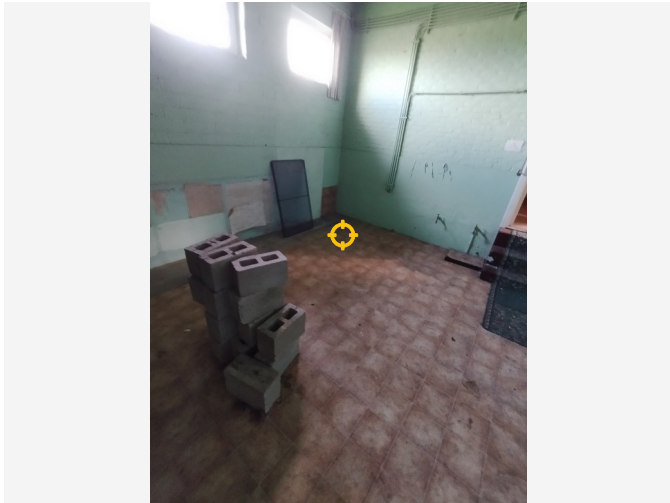
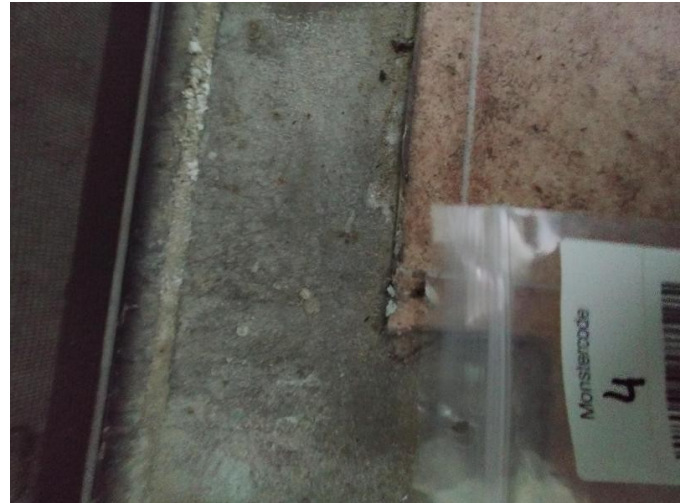
## Fiche 6: Vinyvloer - Garage

Geen asbest

| # | Type | Referentie | Resultaat |
|---|---|---|---|
| 6.1 | Puntmonster | 4 | Geen asbest |

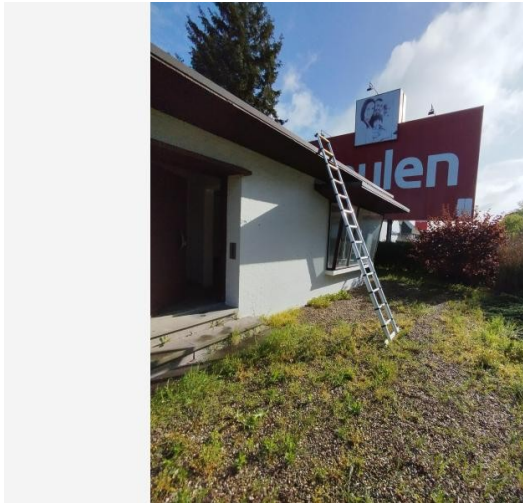
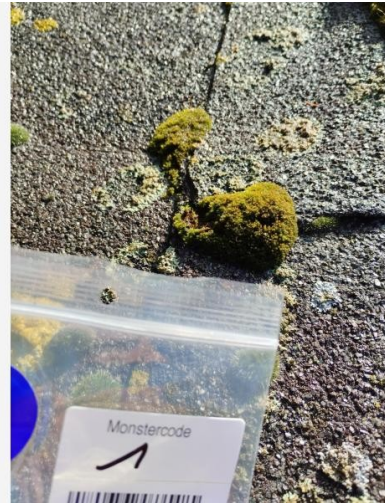
Geen asbest

| # | Type | Referentie | Resultaat |
|---|---|---|---|
| 7.1 | Puntmonster | 1 | Geen asbest |

| Opmerking | <p>Er werd een staal genomen aan een overlappend stuk roofing waardoor de waterdichtheid van de dakbedekking niet in het gedrang komt. Het is niet duidelijk of er asbestverdachte onderlagen aanwezig zijn. Extra controle/staalname aangewezen bij renovatiewerken. De vermelde oppervlaktes, diktes en volumes betreffen een beredeneerde schatting. Er worden geen rechten verleend aan deze oppervlaktes/diktes/volumes.</p> |

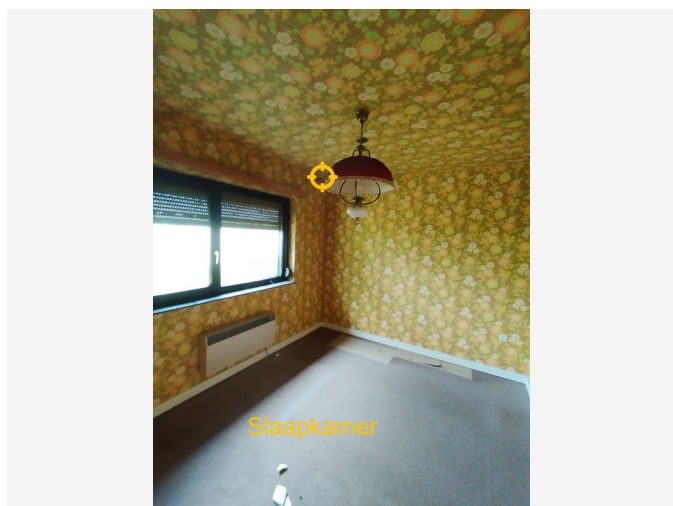
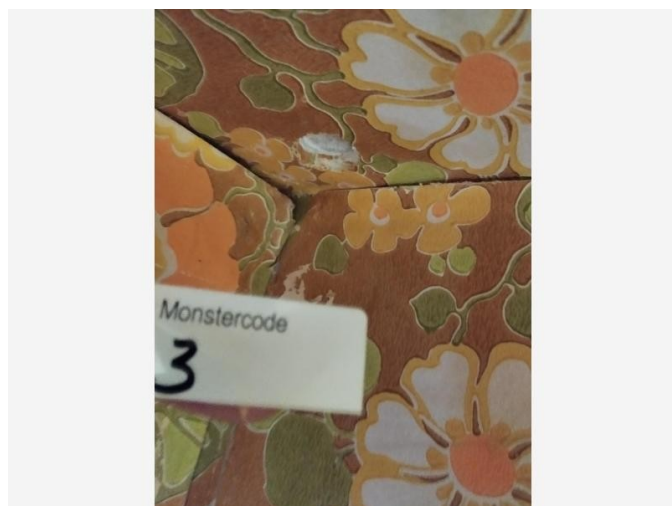
## Fiche 8: Pleisterwerk Plafonds

Geen asbest

| # | Type | Referentie | Resultaat |
|---|---|---|---|
| 8.1 | Mengmonster | 3 | Geen asbest |

| Opmerking | <p>Volgens het inspectieprotocol is een monstername van het pleisterwerk verplicht om dit te identificeren als niet-asbesthoudend.</p> <p>Locatie staalnames: individuele ruimte: Slaapkamer / natte ruimte: Keuken / stookplaats: NVT / traphal: HAL</p> <p>De vermelde oppervlaktes en volumes betreffen een beredeneerde schatting. Er worden geen rechten verleend aan deze oppervlaktes/volumes. De dikte is een schatting die voorkomt uit de monsterplaatsen en is daarom niet altijd representatief. Enkele plafonds zijn afgewerkt met valse plafonds in plaatmateriaal. Het is niet duidelijk of er pleisterwerk aanwezig is achter deze valse plafonds, het is aangewezen om bijkomend onderzoek uit te voeren bij werken.</p> |

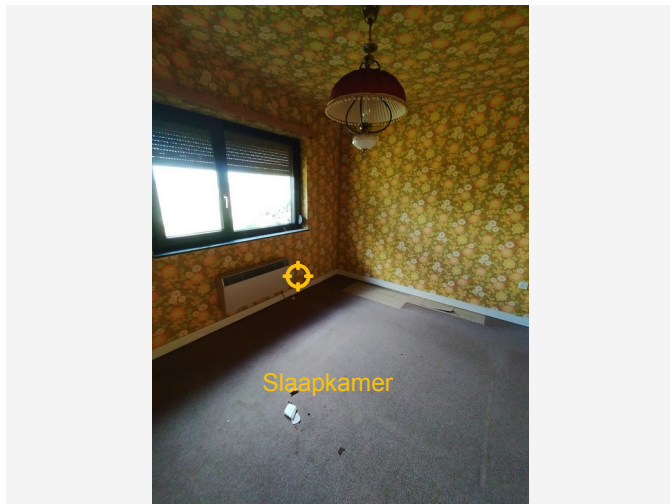
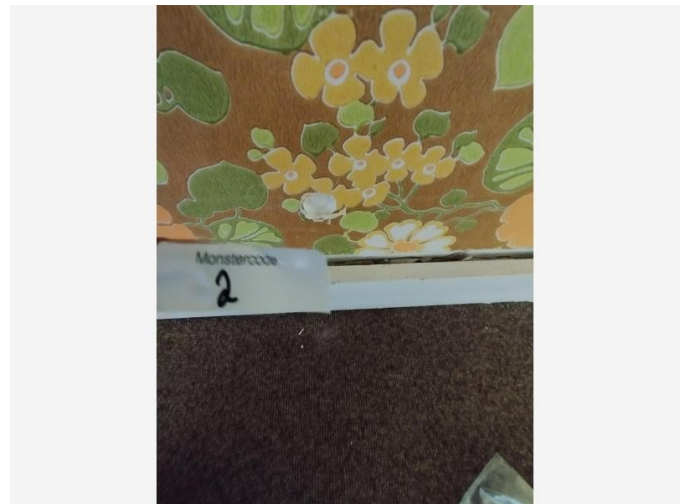
## Fiche 9: Pleisterwerk Muren

Geen asbest

| # | Type | Referentie | Resultaat |
|---|---|---|---|
| 9.1 | Mengmonster | 2 | Geen asbest |

| Opmerking | <p>Volgens het inspectieprotocol is een monstername van het pleisterwerk verplicht om dit te identificeren als niet-asbesthoudend.</p> <p>Locatie staalnames: individuele ruimte: Slaapkamer / natte ruimte: Keuken / stookplaats: NVT / traphal: Hal</p> <p>De vermelde oppervlaktes en volumes betreffen een beredeneerde schatting. Er worden geen rechten verleend aan deze oppervlaktes/volumes. De dikte is een schatting die voorkomt uit de monsterplaatsen en is daarom niet altijd representatief.</p> |
