# Asbestinventarisatetest

Attestnummer : **20240625-000314.000**

Uitgegeven op : **25.06.2024**

## Niet-asbestveilig

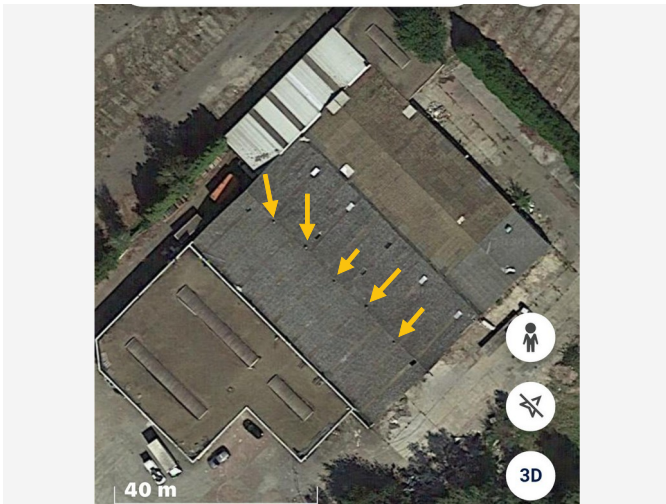
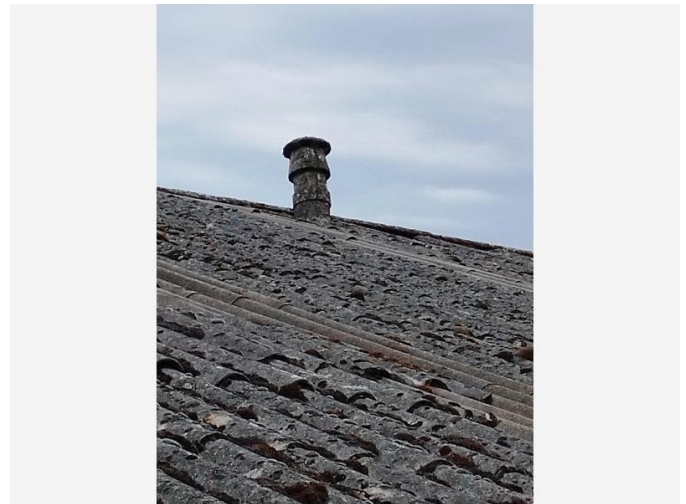
Het asbestmateriaal valt onder de mijlpaal van 2034.

| Eindbeoordeling materiaalrisico | Hoog materiaalrisico en/of hoge kans op vezelvrijgave |

| Asbestsoort (vezeltype) | Crocidoliet aanwezig |
| Toestand van het materiaal | Matig beschadigd, matig verweerd |

| Asbestmateriaal | Schouwhoed, ventilatiekap (anti-windval) |

- Verwijder dit asbestmateriaal zo snel mogelijk. Volg de toestand goed op.

- Eenvoudige handelingen: mag via doe-het-zelf of door werknemer(s) met opleidingsattest eenvoudige handelingen  
De Schouwhoeden kunnen voorzichtig losgebeiteld worden , extra bevochtigen om stof te voorkomen + dragen van de nodige beschermingsmiddelen (mondmasker ffp3, handschoenen,tyvec ) Bij de gemeente/containerpark afsluitzakken halen om dubbel in te pakken en af te voeren naar het containerpark als hechtgebonden asbestafval.

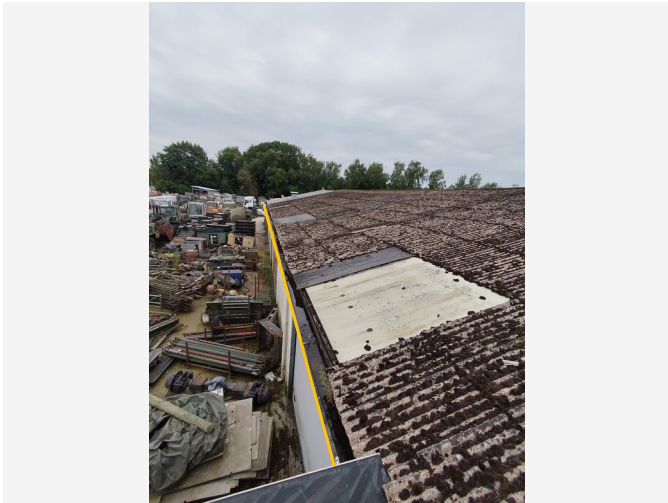
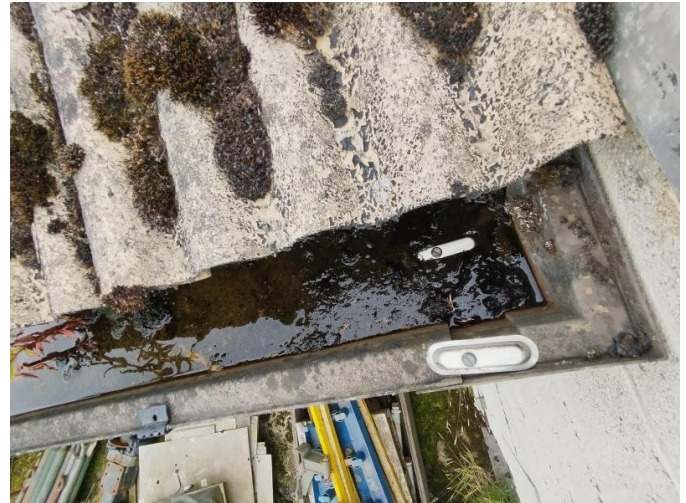
Het asbestmateriaal valt onder de mijlpaal van 2040.

| Besmette materialen | <ul style="list-style-type: none"><li>Sediment (dakgoot, afvoerbuis, regenwaterput, ...)</li></ul> |
| Opmerking | <p>+ - 30 LM DAgoot/Afvoerpijp.</p> <p>De vermelde oppervlaktes en volumes betreffen een beredeneerde schatting. Er worden geen rechten verleend aan deze oppervlaktes/volumes.</p> |

- Verwijder het asbestafval.

- Eenvoudige handelingen: mag via doe-het-zelf of door werknemer(s) met opleidingsattest eenvoudige handelingen  
Het slib kan voorzichtig uitgeschept worden, extra te bevochtigen om stof te voorkomen + dragen van de nodige beschermingsmiddelen (mondmasker ffp3, handschoenen, tyvec). Verpakken in plastic folie en afvoeren naar het containerpark. De dakgoot grondig reinigen met water of indien beschadigd ook verwijderen.

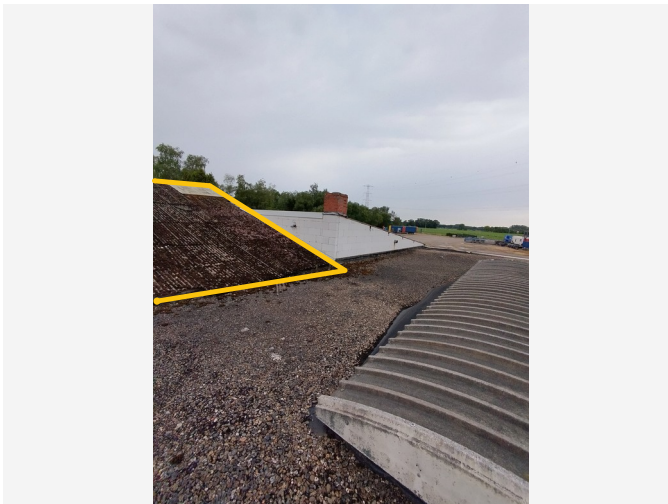
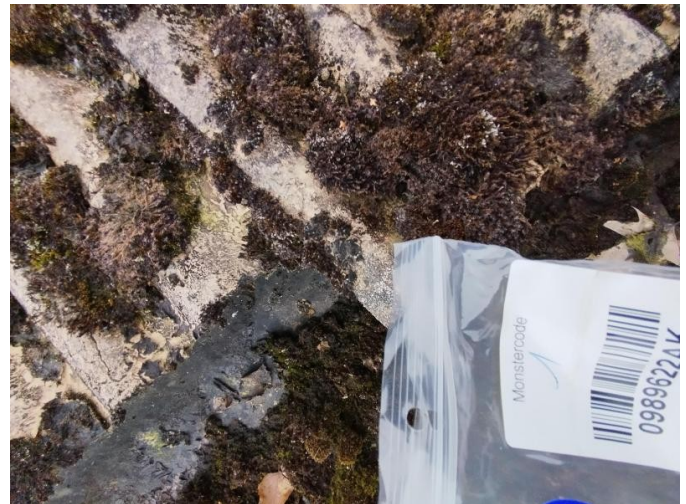
Het asbestmateriaal valt onder de mijlpaal van 2034.

| Eindbeoordeling materiaalrisico | Verhoogd materiaalrisico en/of verhoogde kans op vezelvrijgave |

| Asbestsoort (vezeltype) | Alleen chrysotiel |
| Toestand van het materiaal | Matig beschadigd, matig verweerd |

| Beschrijving | Golfplaten - DAK 2 |

- Verwijder dit asbestmateriaal zo snel mogelijk. Volg de toestand goed op.
- Hemelwater dat afspoelt van asbestcement daken of gevels kan asbestdeeltjes bevatten. Gebruik het enkel voor gesloten circuits (bv. spoelen toiletten). Reinig na het vervangen van het dak of de gevel de dakgoten en regenwaterput of -ton om asbesthoudend sediment of slib te verwijderen

- Eenvoudige handelingen: mag via doe-het-zelf of door werknemer(s) met opleidingsattest eenvoudige handelingen  
Dragen van de nodige beschermingsmiddelen (mondmasker ffp3, handschoenen, tyvec). Indien mogelijk de ondervloer afdekken, golfplaten voorzichtig verwijderen, extra fixeren, niet breken, niet gooien, onmiddellijk verpakken of voorzichtig in container met asbest bag plaatsen. Indien golfplaten in slechte staat zijn en kans bestaat op breken: Eenvoudige handeling opgeleid personeel, alle werknemer(s) moeten wel beschikken over een opleidingsattest eenvoudige handelingen 8u

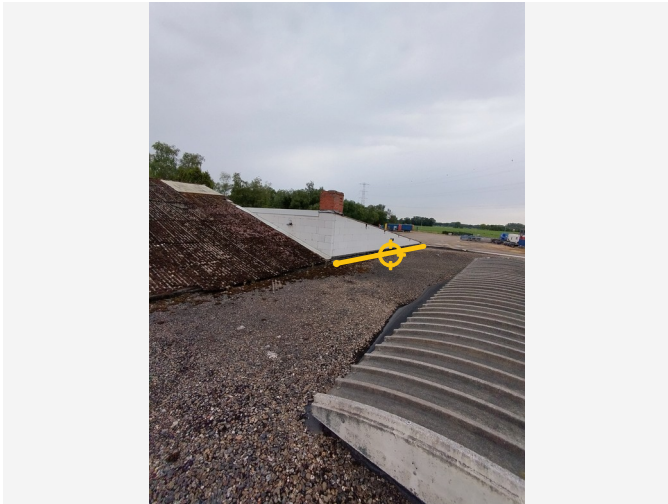
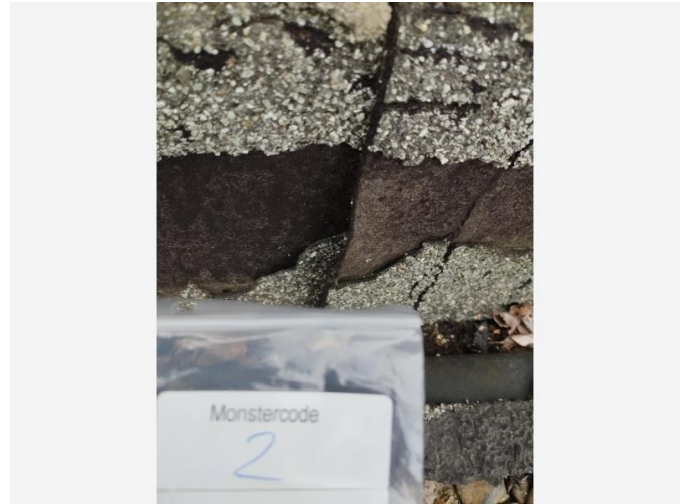
Het asbestmateriaal valt onder de mijlpaal van 2040.

| Eindbeoordeling materiaalrisico | Laag materiaalrisico en/of verlaagde kans op vezelvrijgave |

| Toestand van het materiaal | Licht beschadigd, licht verweerd. Intact materiaal type Pical – asbestboard of categorie III 'gebondenheid' |

| Beschrijving | Roofing 1 - DAK 3 |
| Opmerking | <p>De toplaag betreft EPDM deze is volgens expertise niet-asbest-verdacht, echter werd nog Roofing aan de dakranden vastgesteld</p> <p>De vermelde oppervlaktes en volumes betreffen een beredeneerde schatting. Er worden geen rechten verleend aan deze oppervlaktes/volumes.</p> |

- Zorg voor een veilig beheer. Vermijd het beschadigen van het asbestmateriaal. Controleer de toestand jaarlijks op wijzigingen.

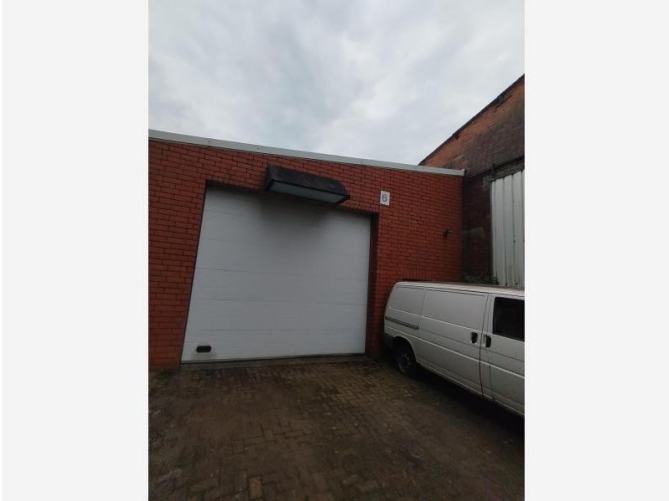
**Reden:** Slotvaste toegangspoort, -deur of -luik

**Uitleg van de asbestdeskundige:** Delen van het gebouw waren tijdens de inspectie niet toegankelijk.

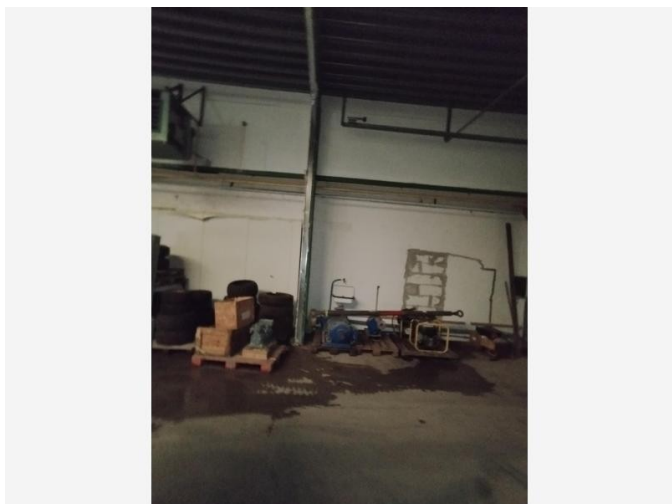
Er werden geen Asbest-verdachte materialen/toepassingen vastgesteld op de binnenwanden van de magazijnen

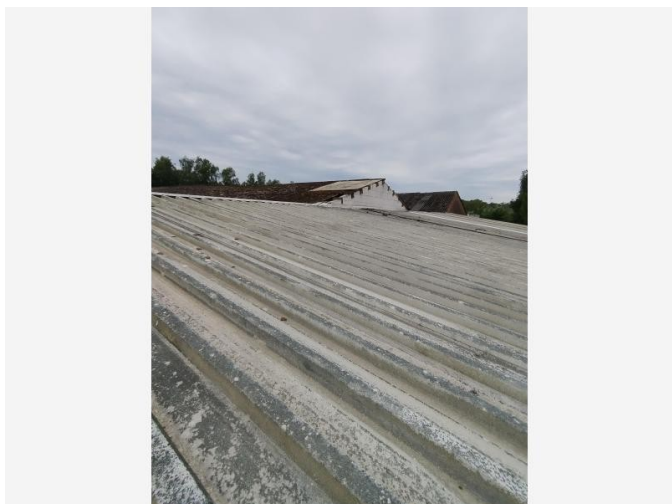
Er werd tijdens de inspectie een metalen dak vastgesteld deze is volgens expertise niet-asbest-verdacht.

Het is niet duidelijk of er asbestverdachte onderlagen aanwezig zijn. Extra controle/staalname aangewezen bij renovatiewerken.

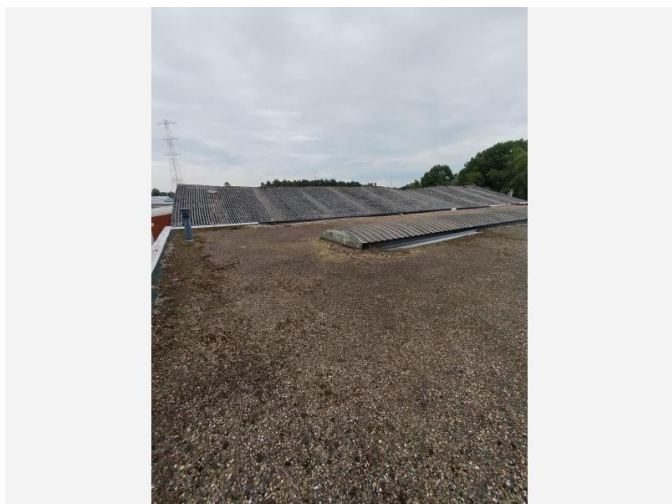
Tijdens de Inspectie van het dak werd er EPDM aangetroffen deze is volgens expertise niet asbest-verdacht.

Het is niet duidelijk of er asbestverdachte onderlagen aanwezig zijn. Extra controle/staalname aangewezen bij renovatiewerken.

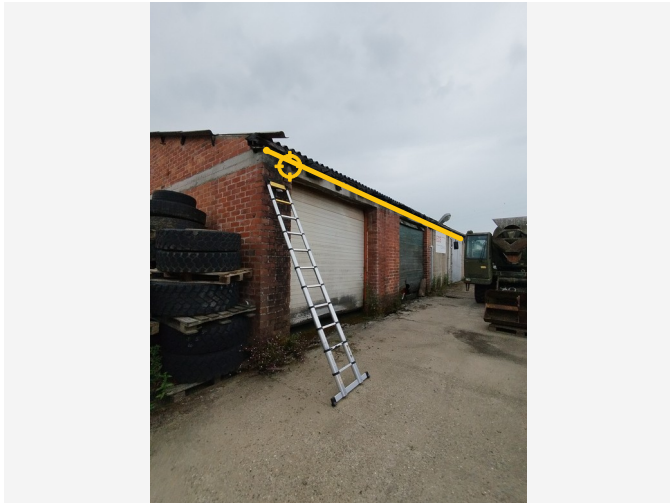
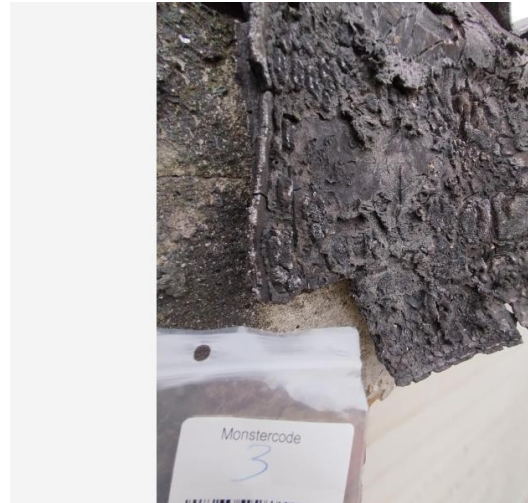
## Fiche 9: Roofing 2 - DAK 2

Geen asbest

| # | Type | Referentie | Resultaat |
|---|---|---|---|
| 9.1 | Puntmonster | 3 | Geen asbest |
