# Asbestinventarisatetest

Bedrijfsstraat 21, 3990 Peer

Attestnummer : **20240421-000134.000**

Uitgegeven op : **21.04.2024**

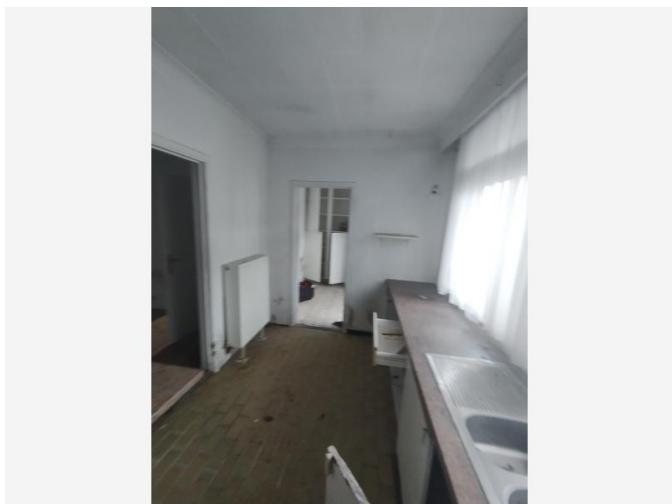
Alle plafonds zijn afgewerkt met valse plafonds in plaatmateriaal. Het is niet duidelijk of er pleisterwerk of andere asbest verdachte materialen aanwezig zijn achter deze valse plafonds, het is aangewezen om bijkomend onderzoek uit te voeren bij werken.

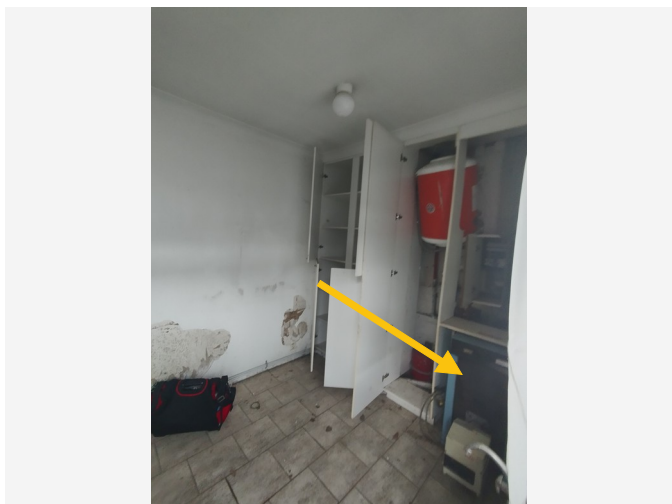
Het bouwjaar is niet teruggevonden en het exact gebruik van asbesthoudend materiaal is niet gekend. Laat de ketel controleren door een opgeleid techniek (basis 8 u asbest) tijdens het onderhoud/of bij het verwijderen.

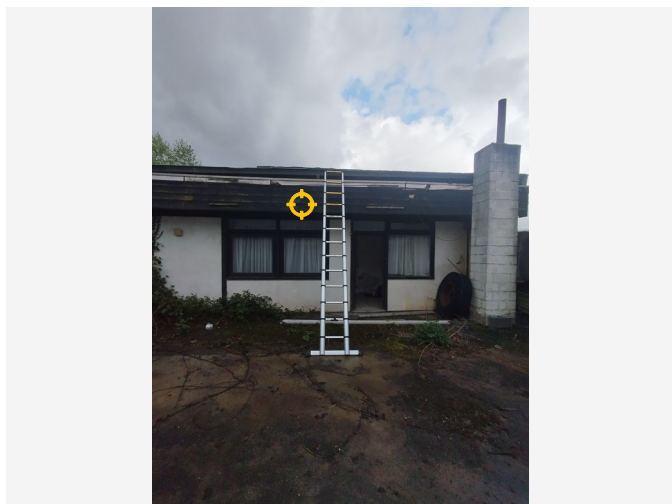
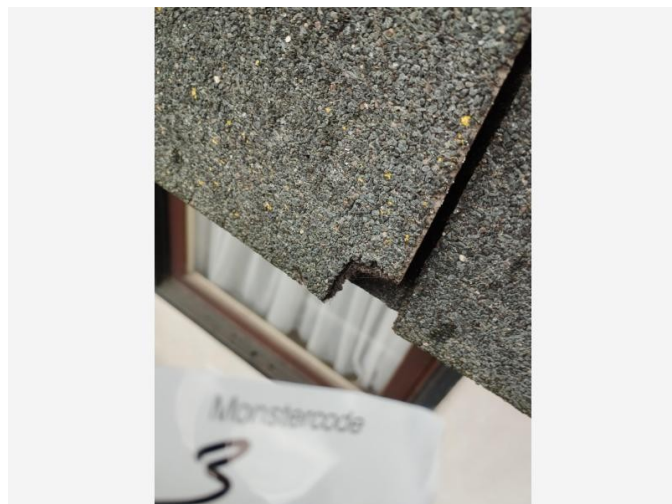
## Fiche 3: Bitumen - Dakranden

Geen asbest

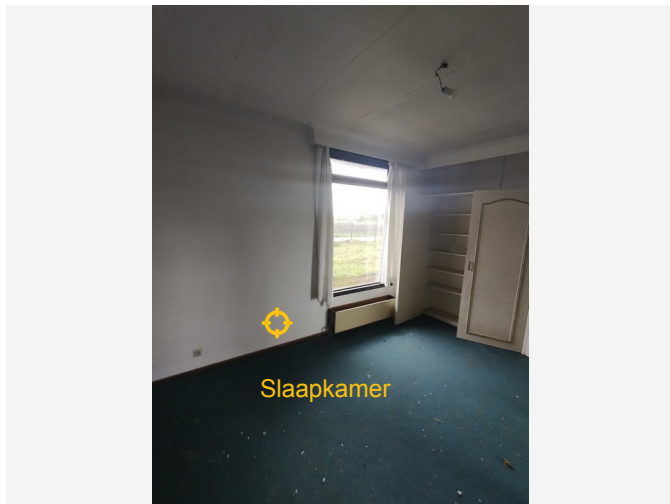
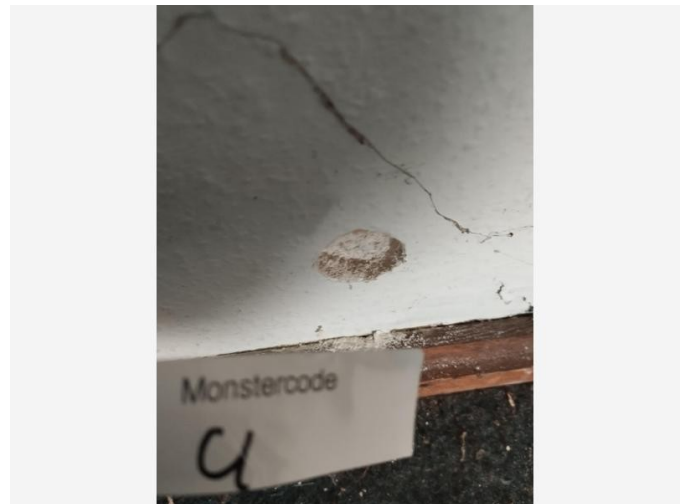
## Fiche 4: Pleisterwerk Muren

Geen asbest

| Opmerking | <p>Volgens het inspectieprotocol is een monstername van het pleisterwerk verplicht om dit te identificeren als niet-asbesthoudend.</p> <p>Locatie staalnames: individuele ruimte: Slaapkamer/ natte ruimte: Keuken / stookplaats: Cv / traphal: NVT</p> <p>De vermelde oppervlaktes en volumes betreffen een beredeneerde schatting. Er worden geen rechten verleend aan deze oppervlaktes/volumes. De dikte is een schatting die voorkomt uit de monsterplaatsen en is daarom niet altijd representatief. Er bevinden zich meerdere valse wanden. Het is niet duidelijk of er pleisterwerk of andere asbest-verdachte materialen aanwezig zijn achter deze valse wanden, het is aangewezen om bijkomend onderzoek uit te voeren bij werken.</p> |

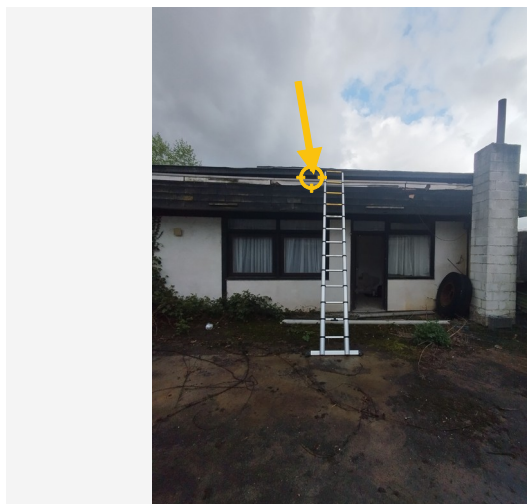
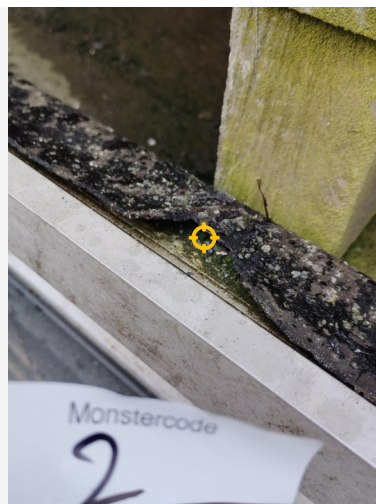
## Fiche 5: Roofing

Geen asbest

| Opmerking | <p>De roofing bevindt zich onder de aanwezige metalen golfplaten.</p> <p>Er werd een staal genomen aan een overlappend stuk roofing waardoor de waterdichtheid van de dakbedekking niet in het gedrang komt. Het is niet duidelijk of er asbestverdachte onderlagen aanwezig zijn. Extra controle/staalname aangewezen bij renovatiewerken. De vermelde oppervlaktes, diktes en volumes betreffen een beredeneerde schatting. Er worden geen rechten verleend aan deze oppervlaktes/diktes/volumes.</p> |

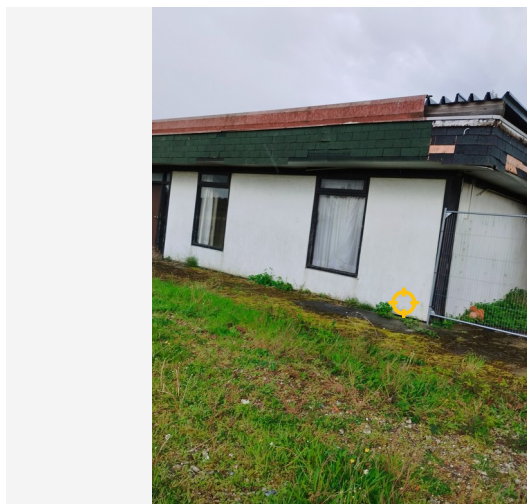
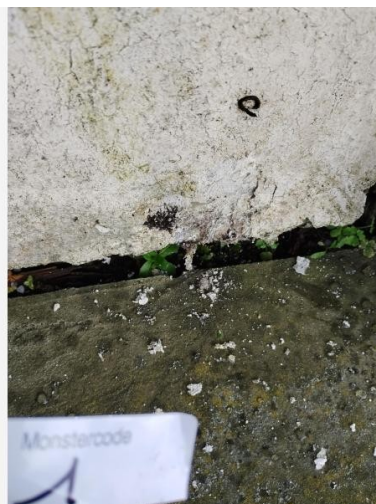
## Fiche 6: Bezetting - Buitengevels

Geen asbest
