# Asbestinventarisatetest

Bedrijfsstraat 19, 3990 Peer

Attestnummer : 20240422-000507.000

Uitgegeven op : 22.04.2024

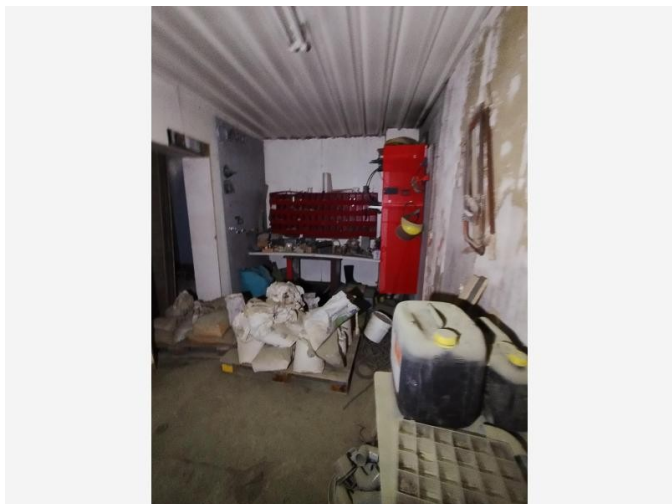
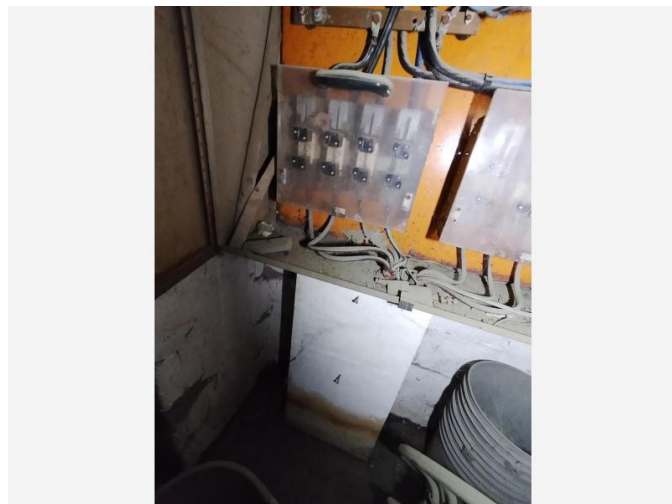
Het asbestmateriaal valt onder de mijlpaal van 2034.

| Eindbeoordeling materiaalrisico | Zeer laag materiaalrisico en/of zeer lage kans op vezelvrijgave |

| Gebondenheid | Categorie 2: niet-hechtgebonden met matrix |
| Asbestsoort (vezeltype) | Alleen chrysotiel |
| Asbestconcentratie | Hoog (>= 50%) |
| Toestand van het materiaal | Onbeschadigd, niet verweerd |

| Beschrijving | Zekeringkast - Magazijn |
| Asbestmateriaal | Meszekering |

Verwijderen

- Zorg voor een veilig beheer. Vermijd het beschadigen van het asbestmateriaal. Controleer de toestand jaarlijks op wijzigingen.

- Eenvoudige handelingen: mag via doe-het-zelf of door werknemer(s) met opleidingsattest eenvoudige handelingen  
EH opgeleid techniker personeel 8u basisopleiding asbest.

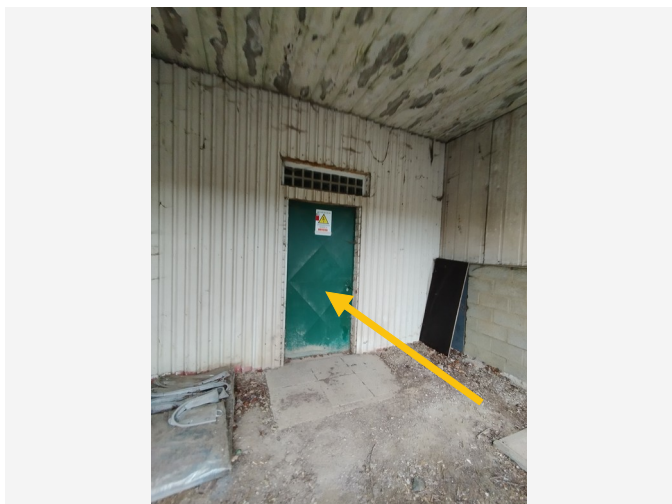
**Reden:** Het onderzoek kan niet uitgevoerd worden binnen de bepalingen van de Welzijnswet

**Uitleg van de asbestdeskundige:** Enkel bevoegde personen die een erkende opleiding hebben gevolgd en in het bezit zijn van een BA4 (gewaarschuwd) of BA5 (vakbekwaam) attest hebben bevoegd om een hoogspanningscabine te betreden.

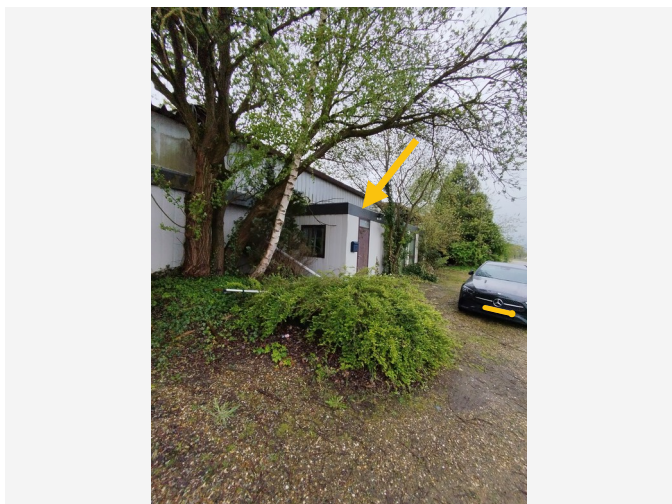
Er werden geen asbest -verdacht ematerialen aangetroffen.

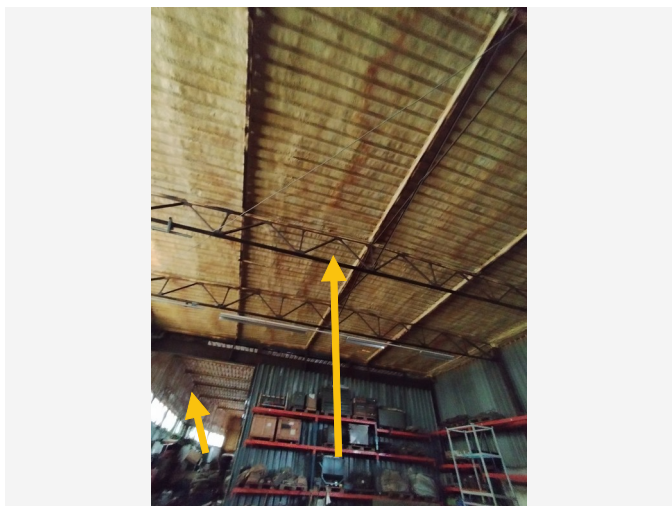
Meerdere wanden en delen van het dak werden geïsoleerd met PUR - Schuim dit is volgens expertise niet asbest-verdacht.

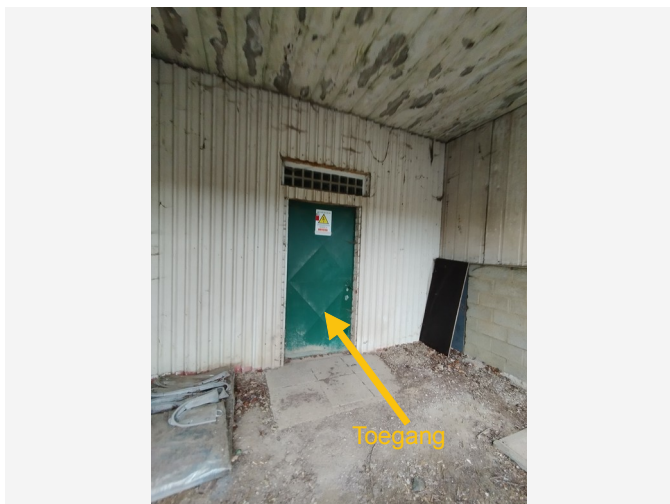
Tijdens de inspectie werd er vastgesteld dat er op de toegangsdeur van de hoogspanningscabine een asbestlogo aanwezig is, er is dan ook een groot vermoeden dat er asbesthoudende materialen/toepassingen aanwezig zijn in de ruimte.

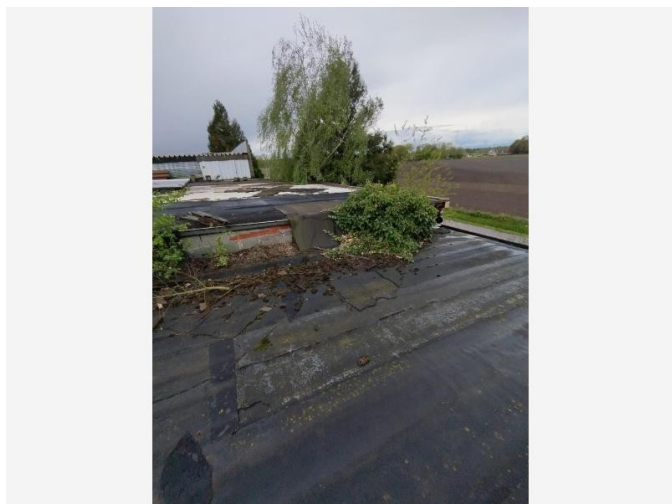
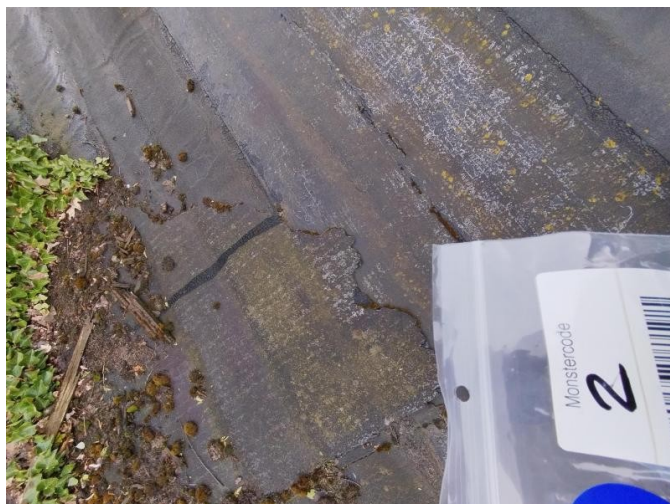
## Fiche 6: Roofing 2

Geen asbest

| # | Type | Referentie | Resultaat |
|---|---|---|---|
| 6.1 | Puntmonster | 2 | Geen asbest |

| Opmerking | <p>Er werd een staal genomen aan een overlappend stuk roofing waardoor de waterdichtheid van de dakbedekking niet in het gedrang komt. Het is niet duidelijk of er asbestverdachte onderlagen aanwezig zijn. Extra controle/staalname aangewezen bij renovatiewerken. De vermelde oppervlaktes, diktes en volumes betreffen een beredeneerde schatting. Er worden geen rechten verleend aan deze oppervlaktes/diktes/volumes.</p> |

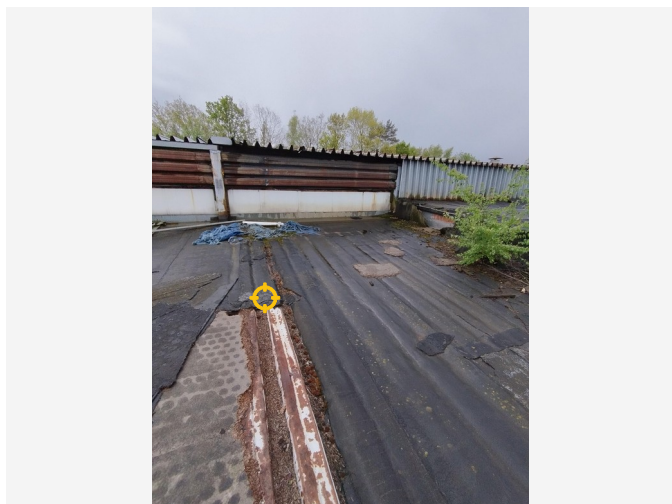
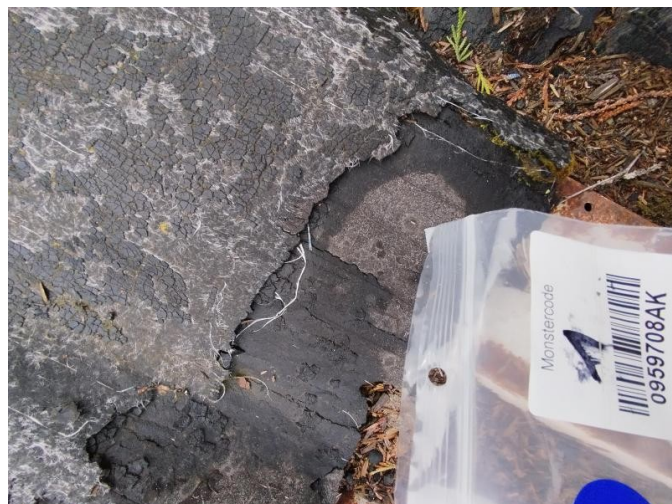
## Fiche 7: Roofing 1

Geen asbest

| # | Type | Referentie | Resultaat |
|---|---|---|---|
| 7.1 | Puntmonster | 1 | Geen asbest |

| Opmerking | <p>Er werd een staal genomen aan een overlappend stuk roofing waardoor de waterdichtheid van de dakbedekking niet in het gedrang komt. Het is niet duidelijk of er asbestverdachte onderlagen aanwezig zijn. Extra controle/staalname aangewezen bij renovatiewerken. De vermelde oppervlaktes, diktes en volumes betreffen een beredeneerde schatting. Er worden geen rechten verleend aan deze oppervlaktes/diktes/volumes.</p> |
