# Asbestinventarisatetest

Baan naar Bree 123, 3990 Peer

Attestnummer : 20240109-000380.000

Uitgegeven op : 09.01.2024

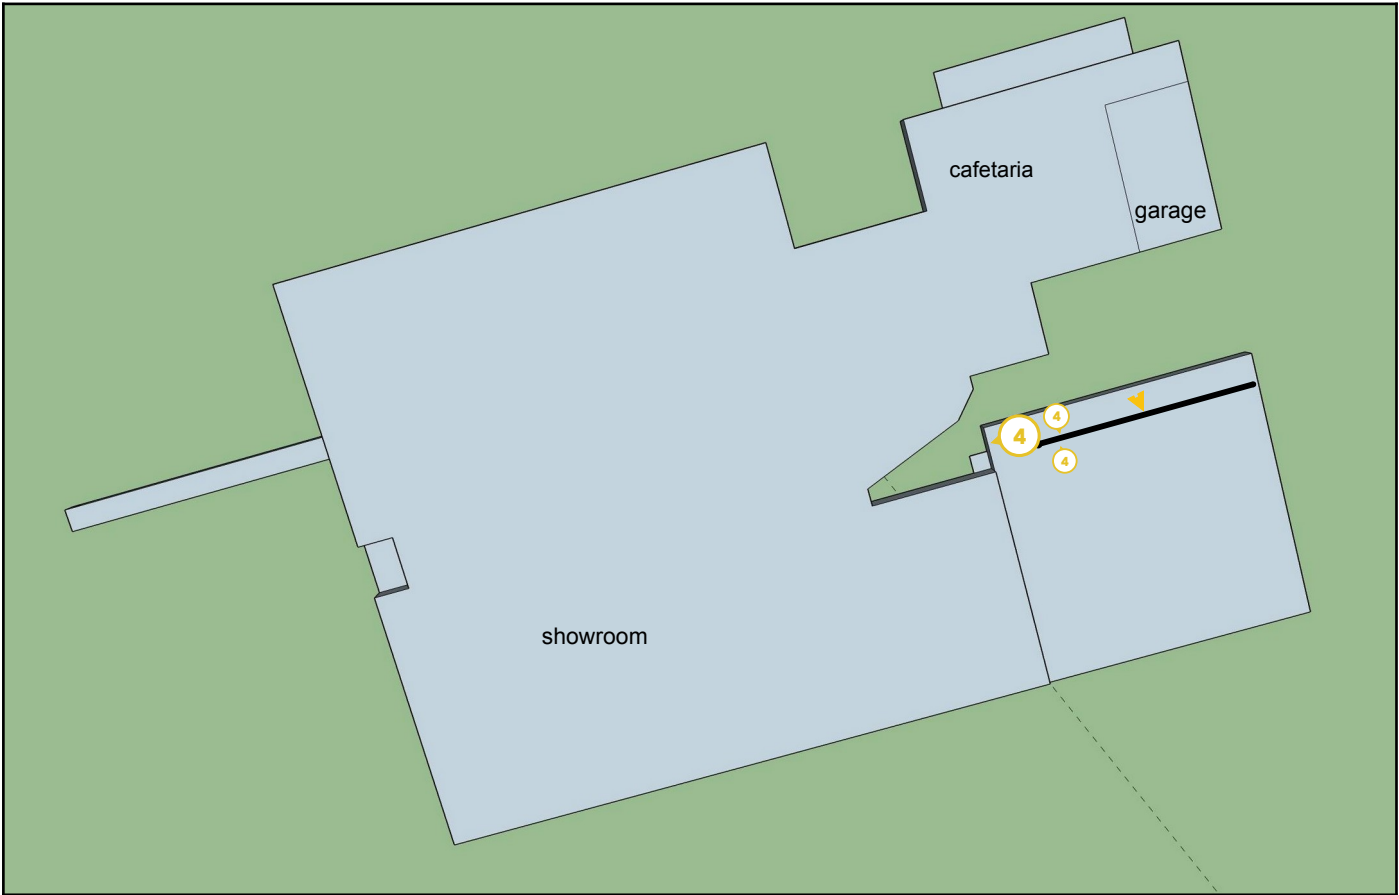
# Plan 1.2: 123 kelder grondplan

| Beschrijving | Type | Actie |
|---|---|---|
| 4. 123 bakeliet materiaal | Asbestmateriaal | Zorgvuldig beheren |

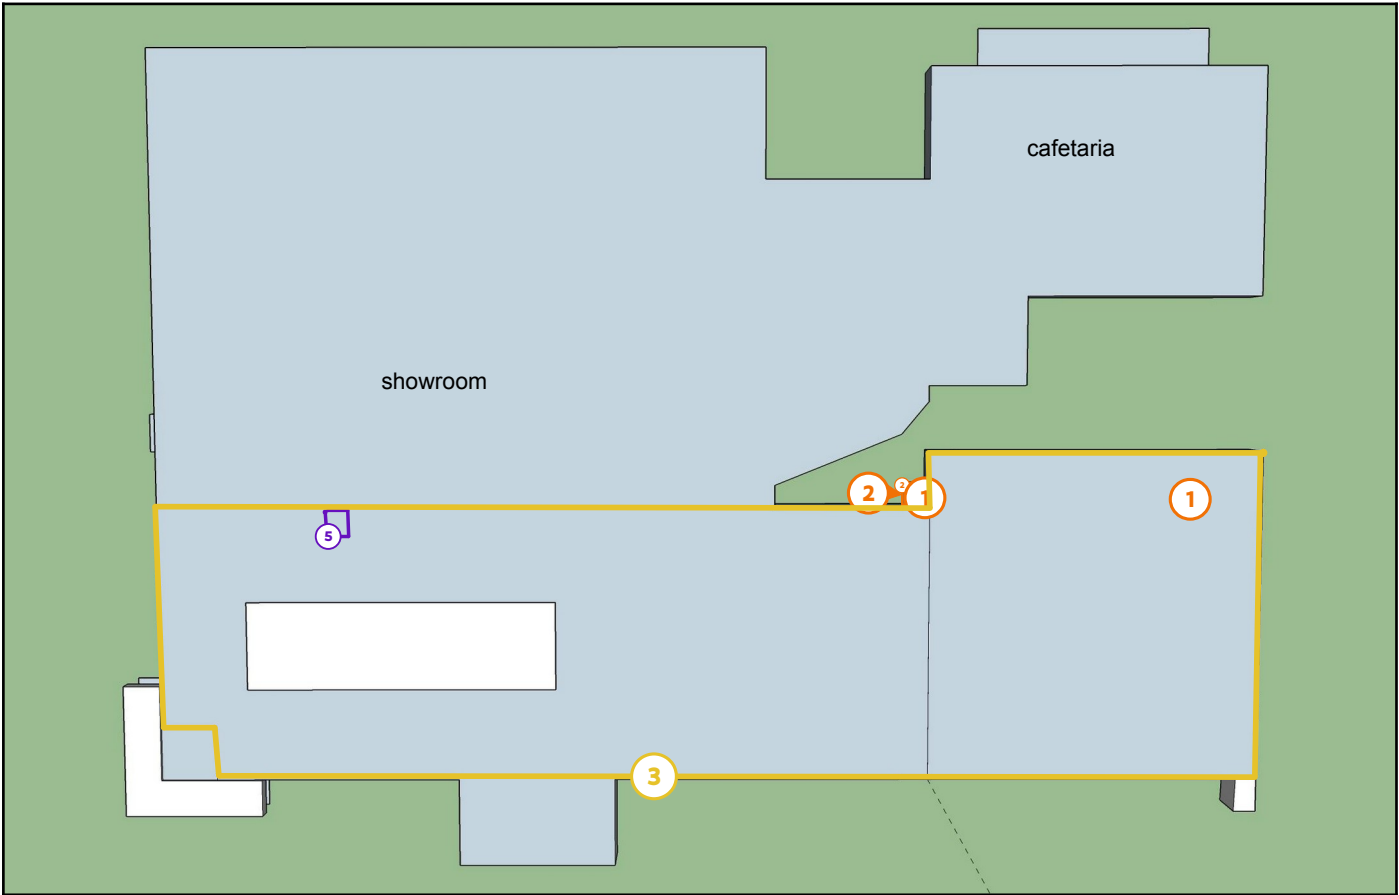
# Plan 1.3: 123 GV grondplan

| Beschrijving | Type | Actie |
|---|---|---|
| 1. 123 schouwen | Asbestmateriaal | Verwijderen |
| 2. 123 golfplaten | Asbestmateriaal | Verwijderen |
| 3. 123 cementplaten | Asbestmateriaal | Zorgvuldig beheren |
| 5. 123 machinekamer van de lift | Beperking | - |

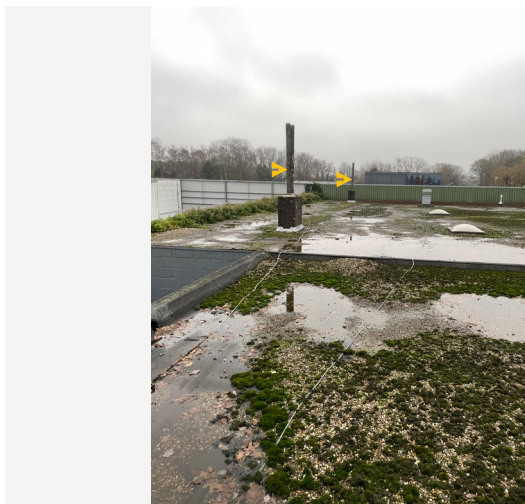
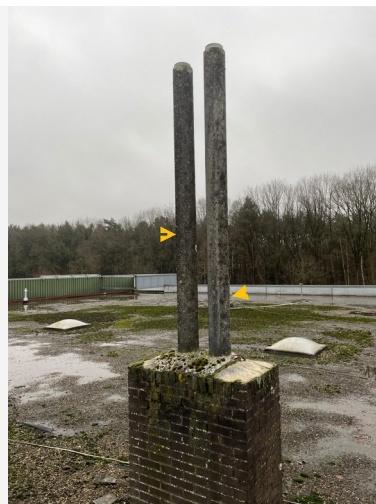
Het asbestmateriaal valt onder de mijlpaal van 2034.

Verwijderen

| Eindbeoordeling materiaalarisico | Verhoogd materiaalarisico en/of verhoogde kans op vezelvrijgave |

| Asbestsoort (vezeltype) | Crocidoliet aanwezig |
| Toestand van het materiaal | Matig beschadigd, matig verweerd |

| Beschrijving | 123 schouwen |
| Asbestmateriaal | Rookgaskanaal |

- Zorg voor een veilig beheer. Vermijd het beschadigen van het asbestmateriaal. Controleer de toestand jaarlijks op wijzigingen.

- Eenvoudige handelingen: mag via doe-het-zelf of door werknemer(s) met opleidingsattest eenvoudige handelingen  
Verwijder dit materiaal bij renovatie.

Gebruik FFP3-mondmasker, handschoenen, overall.

Materiaal niet gooien of breken.

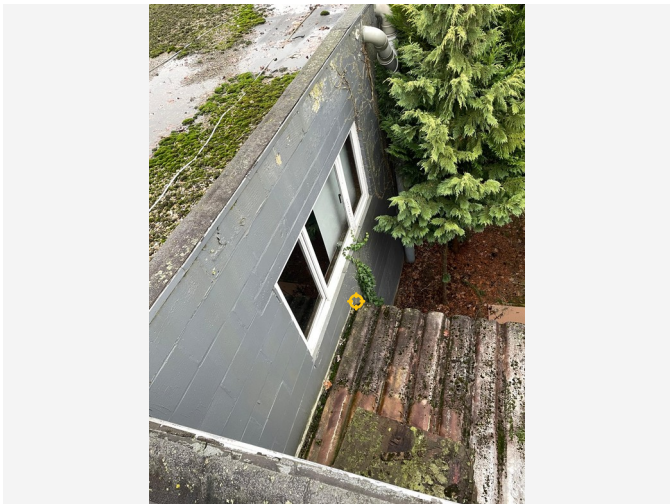
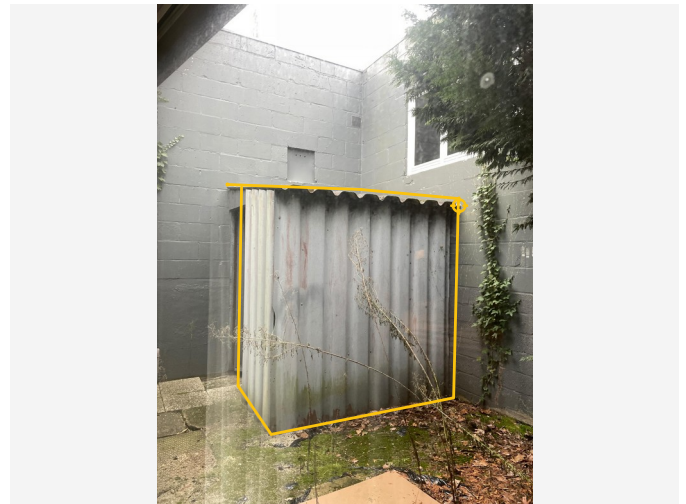
Het asbestmateriaal valt onder de mijlpaal van 2034.

Verwijderen

| Eindbeoordeling materiaalisico | Laag materiaalisico en/of verlaagde kans op vezelvrijgave |

| Asbestsoort (vezeltype) | Crocidoliet aanwezig |
| Toestand van het materiaal | Licht beschadigd, licht verweerd. Intact materiaal type Pical – asbestboard of categorie III 'gebondenheid' |

| # | Type | Referentie | Resultaat |
|---|---|---|---|
| 2.1 | Puntmonster | 23-9339-229-M02 | Crocidoliet, Chrysotiel |

| Beschrijving | 123 golfplaten |

| Opmerking | Afdak en wandplaten met golfplaten in de kleine buitenruimte naast het cafeteria. |

- Zorg voor een veilig beheer. Vermijd het beschadigen van het asbestmateriaal. Controleer de toestand jaarlijks op wijzigingen.

- Eenvoudige handelingen: mag via doe-het-zelf of door werknemer(s) met opleidingsattest eenvoudige handelingen  
Verwijder dit materiaal bij renovatie.

Gebruik FFP3-mondmasker, handschoenen, overall.

Materiaal niet gooien of breken.

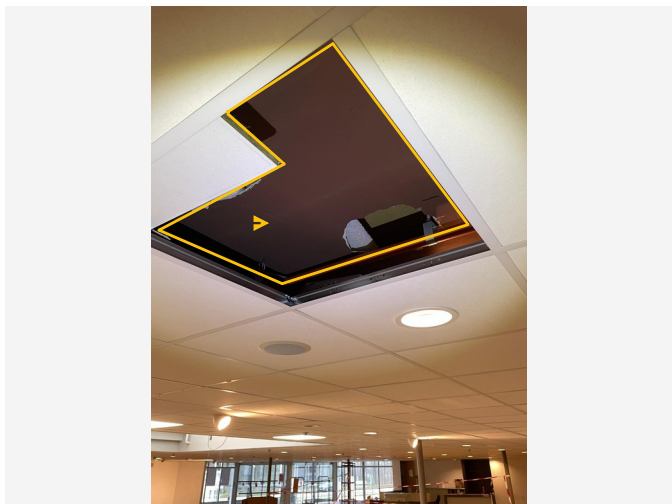
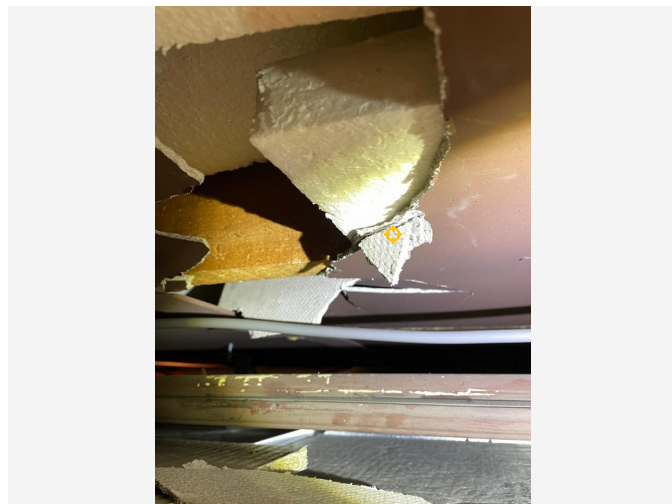
Het asbestmateriaal valt onder de mijlpaal van 2040.

Zorgvuldig beheren

| Eindbeoordeling materiaalisico | Laag materiaalisico en/of verlaagde kans op vezelvrijgave |

| Toestand van het materiaal | Licht beschadigd, licht verweerd. Intact materiaal type Pical – asbestboard of categorie III 'gebondenheid' |

| # | Type | Referentie | Resultaat |
|---|---|---|---|
| 3.1 | Mengmonster | 23-9339-229-M03 | Chrysotiel |

| Beschrijving | 123 cementplaten |

| Opmerking | <p>Cementplaten, gebruikt in de dakconstructie van het voorste deel van het gelijkvloers.</p> <p>De opbouw van de dakconstructie is als volgt:</p> <p>Top: Roofing</p> <p>spaanderplaat</p> <p>isomo isolatie - houten kepers</p> <p>cementplaat tegen houten kepers</p> <p>vals plafond (tegels)</p> |

- Zorg voor een veilig beheer. Vermijd het beschadigen van het asbestmateriaal. Controleer de toestand jaarlijks op wijzigingen.

- Eenvoudige handelingen: mag via doe-het-zelf of door werknemer(s) met opleidingsattest eenvoudige handelingen  
Verwijder dit materiaal bij renovatie.

Gebruik FFP3-mondmasker, handschoenen, overall.

Materiaal niet gooien of breken.

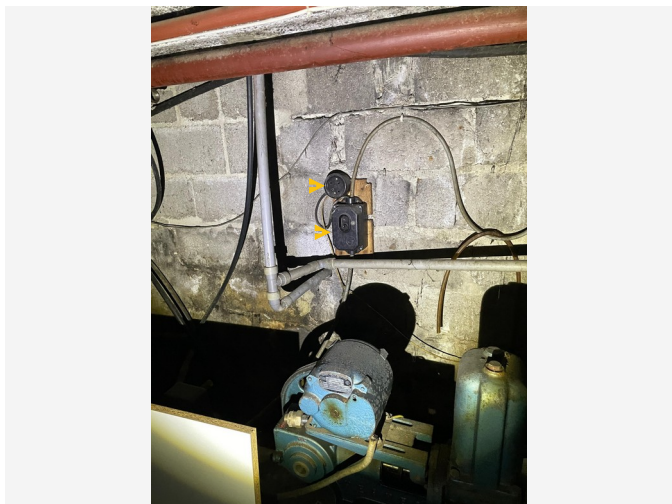
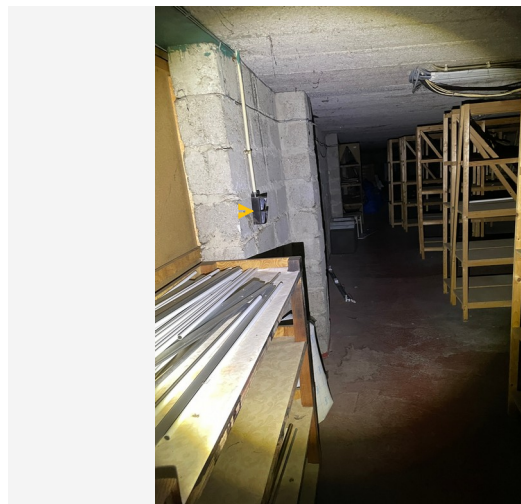
Het asbestmateriaal valt onder de mijlpaal van 2040.

Zorgvuldig beheren

| Eindbeoordeling materiaalisico | Laag materiaalisico en/of verlaagde kans op vezelvrijgave |

| Toestand van het materiaal | Onbeschadigd, niet verweerd |

| Beschrijving | 123 bakeliet materiaal |

| Opmerking | Bakeliet materiaal in het gedeelte met de oude burelen in de kelderverdieping. |

- Zorg voor een veilig beheer. Vermijd het beschadigen van het asbestmateriaal. Controleer de toestand jaarlijks op wijzigingen.

- Eenvoudige handelingen: mag via doe-het-zelf of door werknemer(s) met opleidingsattest eenvoudige handelingen  
Verwijder dit materiaal bij renovatie.

Gebruik FFP3-mondmasker, handschoenen, overall.

Materiaal niet gooien of breken.

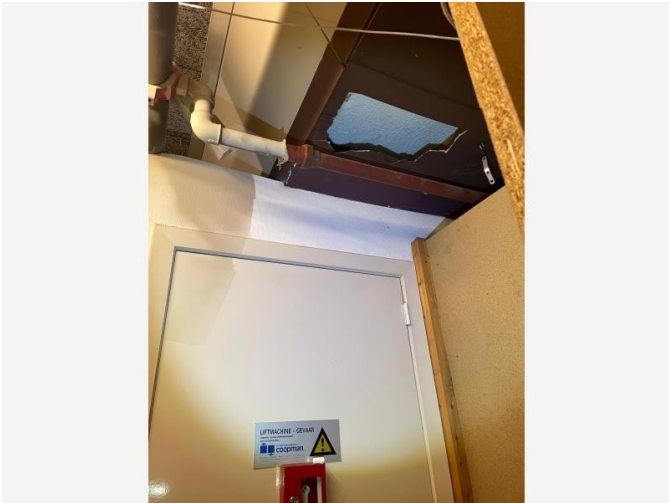
Situeringsfoto

#### Permanente beperking

**Reden:** Slotvaste toegangspoort, -deur of -luik

**Uitleg van de asbestdeskundige:** De toegang tot de machinekamer is beperkt tot de onderhoudstechniekers van de lift.

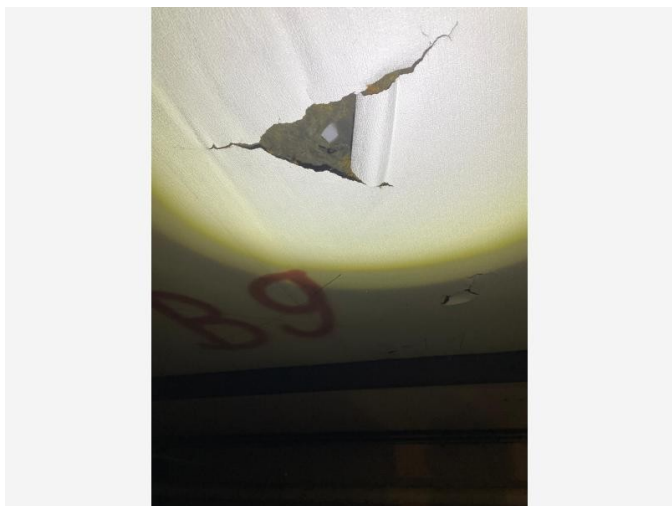
De dakconstructie bestaat uit stalen draagbalken, waarop panelen geplaatst zijn. Deze panelen bestaan uit een metalen buitenplaat, een isolatielaag en een plastic zeil als afscherming, wat zichtbaar is vanaf de binnenzijde van de showroom, allen niet asbest-verdacht.

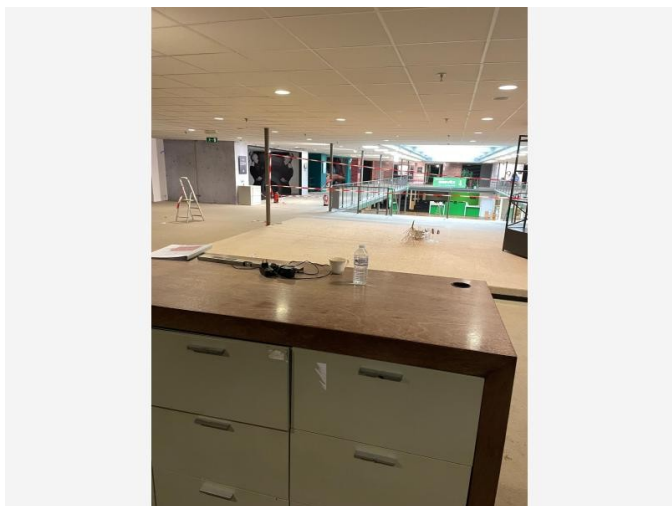
De constructie heeft een betonvloer of betonnen welfsels, gemetste muren (oude gedeelte) of betonwanden, wanden bestaan uit betonelementen (buiten-/steunmuren), houten of gyproc platen, een dakconstructie met staalbouw en roofing. Voor dakopbouw van het voorste gedeelte, zie bronfiche '123 cementplaten'.

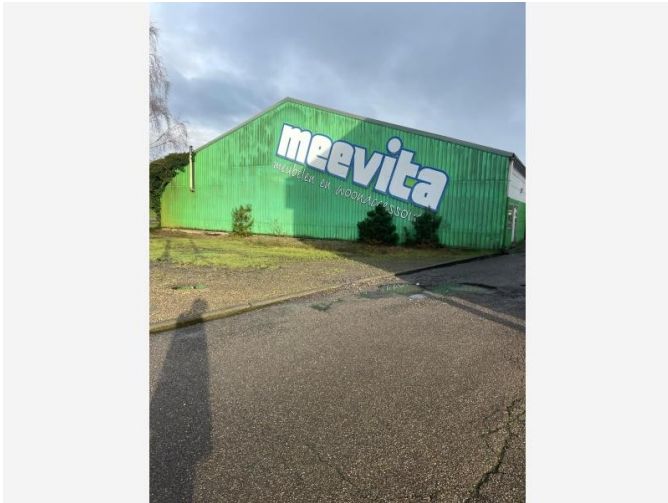
Dit pand heeft een betonvloer, met hierop vloerbekleding (waarvan staalname - zie bronfiche vloerzeil) op het gangpad, laminaat en vloertapijt. Buitenwanden zijn beton, binnenwanden bestaan uit spaanderplaat. De dakconstructie is beschreven in de aparte fiche. Het invulpaneel van de aluminium deur aan de loskades bestaat uit hout, de ramen van de deur zijn afgespoten met siliconen (er is geen mastiek gebruikt).

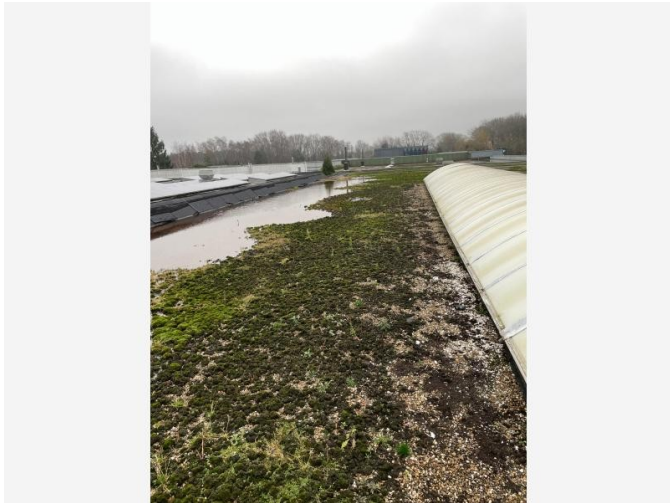
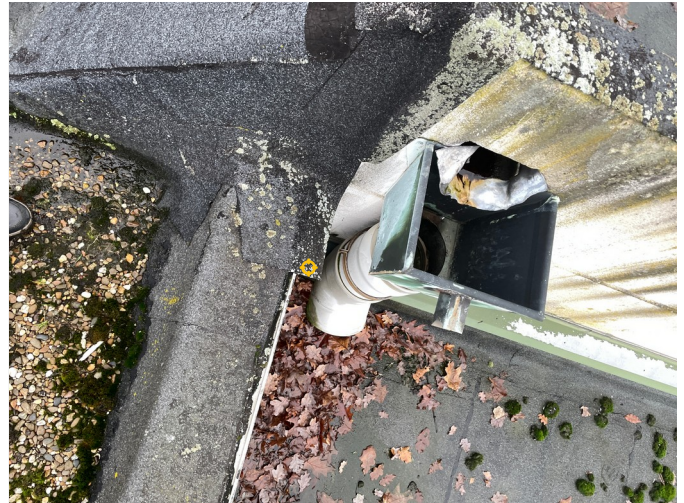
## Fiche 9: 123 roofing dakconstructie

Geen asbest

| # | Type | Referentie | Resultaat |
|---|---|---|---|
| 9.1 | Puntmonster | 23-9339-229-M01 | Geen asbest |

| Opmerking | <p>Staalname van de roofing aan de voorzijde van het pand.</p> <p>De roofing van de achterzijde (waar o.a. de zonnepanelen zich bevinden) evenals de gedeeltes van de uitsprong voorzijde zijn vernieuwd.</p> <p>Voor inventarisatie van onderliggende lagen is een destructief onderzoek nodig.</p> |

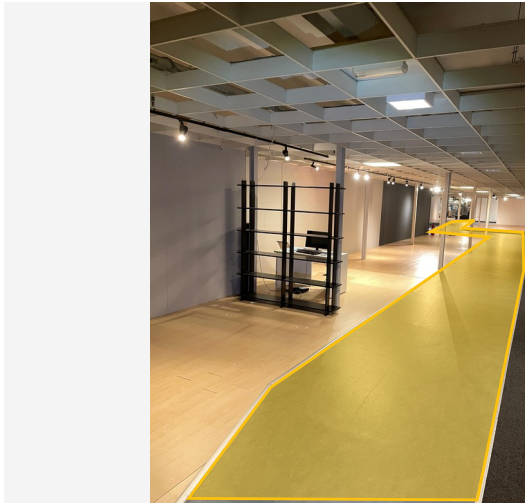
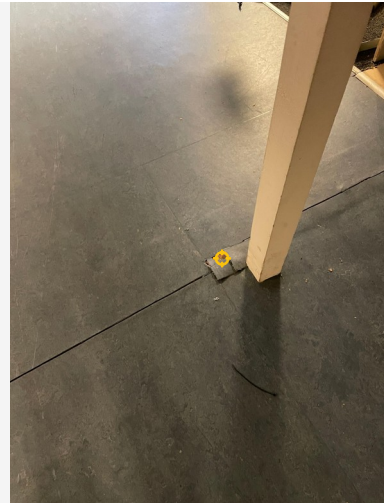
Geen asbest

| # | Type | Referentie | Resultaat |
|---|---|---|---|
| 10.1 | Puntmonster | 23-9339-226-M01 | Geen asbest |

| Beschrijving | 121 D Vloerzeil |
