Keuringsverslag van een elektrische laagspanning- en zeer lage spanningsinstallatie

Straatnaam Drie-Gezustersstraat
Huisnummer 27
Busnummer
Postcode 3800
Gemeente Sint-Truiden
Land België

Controlebezoek van een oude huishoudelijke elektrische installatie van een wooneenheid bij verkoop op vraag van de verkoper volgens (KB 08/09/2019) - AREI Boek 1- 8.4.2. en 8.2.1. en 4.2.4.3.

De elektrische installatie voldoet niet aan de voorschriften van het KB 08/09/2019 - AREI Boek 1.

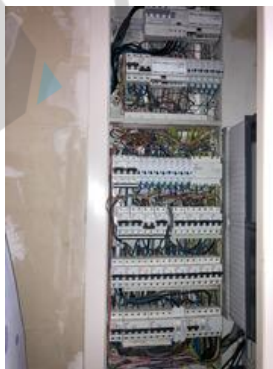
Afbbeelding schakel- en verdeelbord:

Visueel nazicht (algemeen)	NOK	Directe aanraking	NOK	Indirecte aanraking	NOK
Aansluitingen	NOK	schema in bijlage door Aceg vzw	OK		
Equipotentiale verbindingen	niet van toepassing	Doorsnede geleiders	NOK		
Continuïteit	OK	Verlichting / toestellen	NOK

- 15.05 De deur en/of afschermplaat van het schakelbord dient (terug)geplaatst worden. Aanraking van onder spanning staande delen mogelijk. (Boek 1 Afdeling 5.1.4. en 5.3.5.1.A. en 4.2.2.3.)

- 15.09 De genaakbare, naakte onder spanning staande delen zijn onvoldoende afgeschermd. (Boek 1 Afdeling 5.1.4. en 4.2.2.3.)
- 15.10 Niet gebruikte invoeringen van het verdeelbord zijn niet correct of onvoldoende afgedicht. (Boek 1 Afdeling 5.1.4. en 4.2.2.3.)
