# Asbestinventarisatetest

Baan naar Bree 121A, 3990 Peer

Attestnummer : 20240109-000307.000

Uitgegeven op : 09.01.2024

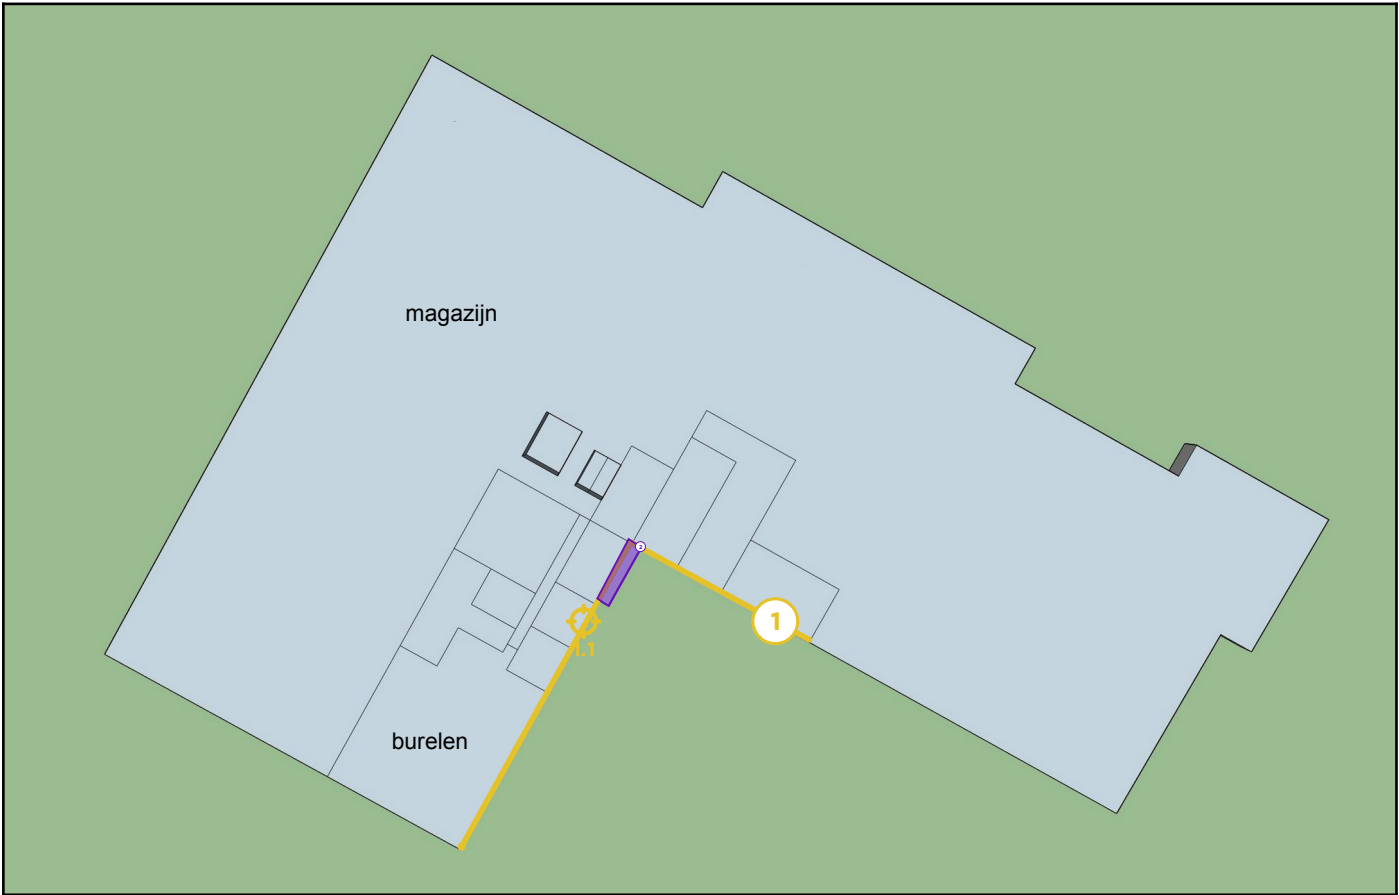
# Plan 1.3: 121 A 1e verdiep grondplan

| Beschrijving | Type | Actie |
|---|---|---|
| 1. massal vensterbanken | Asbestmateriaal | Zorgvuldig beheren |
| 1.1 Code: 23-9339-225-M01 | Puntmonster | - |
| 2. roofing oversteek ingang en laadkade. | Beperking | - |

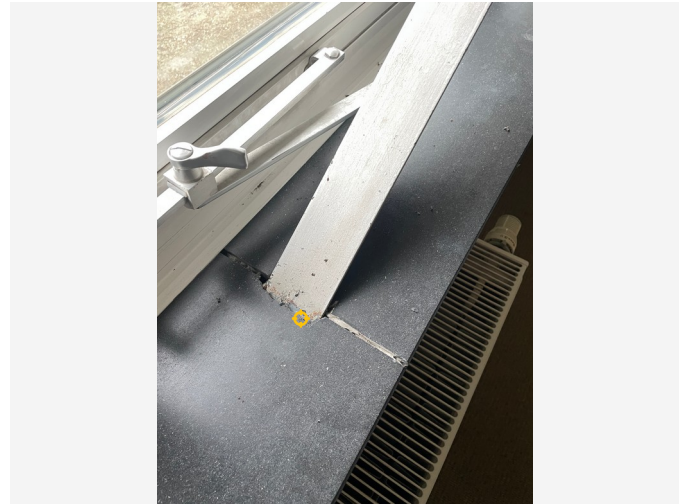
Overzichtsfoto

Detailfoto

Het asbestmateriaal valt onder de mijlpaal van 2040.

| Eindbeoordeling materiaalarisico | Laag materiaalarisico en/of verlaagde kans op vezelvrijgave |

| Gebondenheid | Categorie 1: hechtgebonden in oorsprong |
| Asbestsoort (vezeltype) | Alleen chrysotiel |
| Asbestconcentratie | Laag (< 50%) |
| Toestand van het materiaal | Onbeschadigd, niet verweerd |

| Beschrijving | massal vensterbanken |
| Asbestmateriaal | Plaat, paneel, tablet - Type Massal |

| Opmerking | Massal vensterbanken van de bureau's op het eerste verdiep. |

- Zorg voor een veilig beheer. Vermijd het beschadigen van het asbestmateriaal. Controleer de toestand jaarlijks op wijzigingen.

- Eenvoudige handelingen: mag via doe-het-zelf of door werknemer(s) met opleidingsattest eenvoudige handelingen  
Verwijder dit materiaal bij renovatie.

Gebruik FFP3-mondmasker, handschoenen, overall.

Materiaal niet gooien of breken.

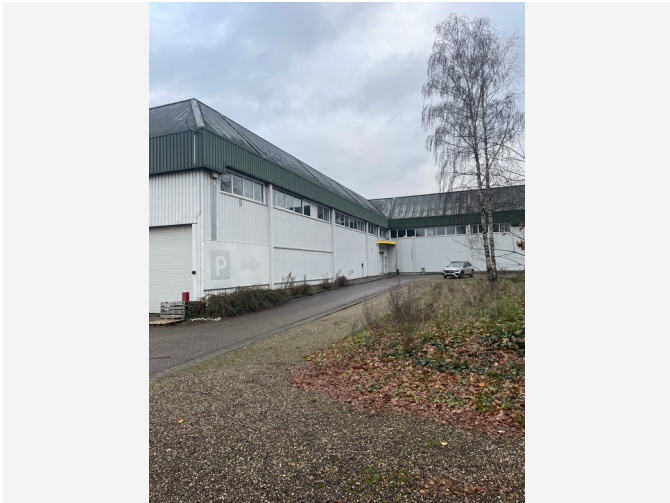
Situeringsfoto

**Reden:** Het te onderzoeken materiaal situeert zich hoger dan 3,50 m te rekenen vanaf een veilige ondergrond

**Uitleg van de asbestdeskundige:** De roofing op de oversteek van de ingang en laadkade aan de zijkant van het complex bevindt zich hoger dan 3.5 meter.

| (Asbest)materiaal | Dak- en gevelbekleding - Roofing |
| Karakterisatie | Asbest (verdacht) |
| Primaire drager | Plat dak |
