# Asbestinventarisatetest

Bedrijfsstraat 21, 3990 Peer

Attestnummer : **20240421-000134.000**

Uitgegeven op : **21.04.2024**

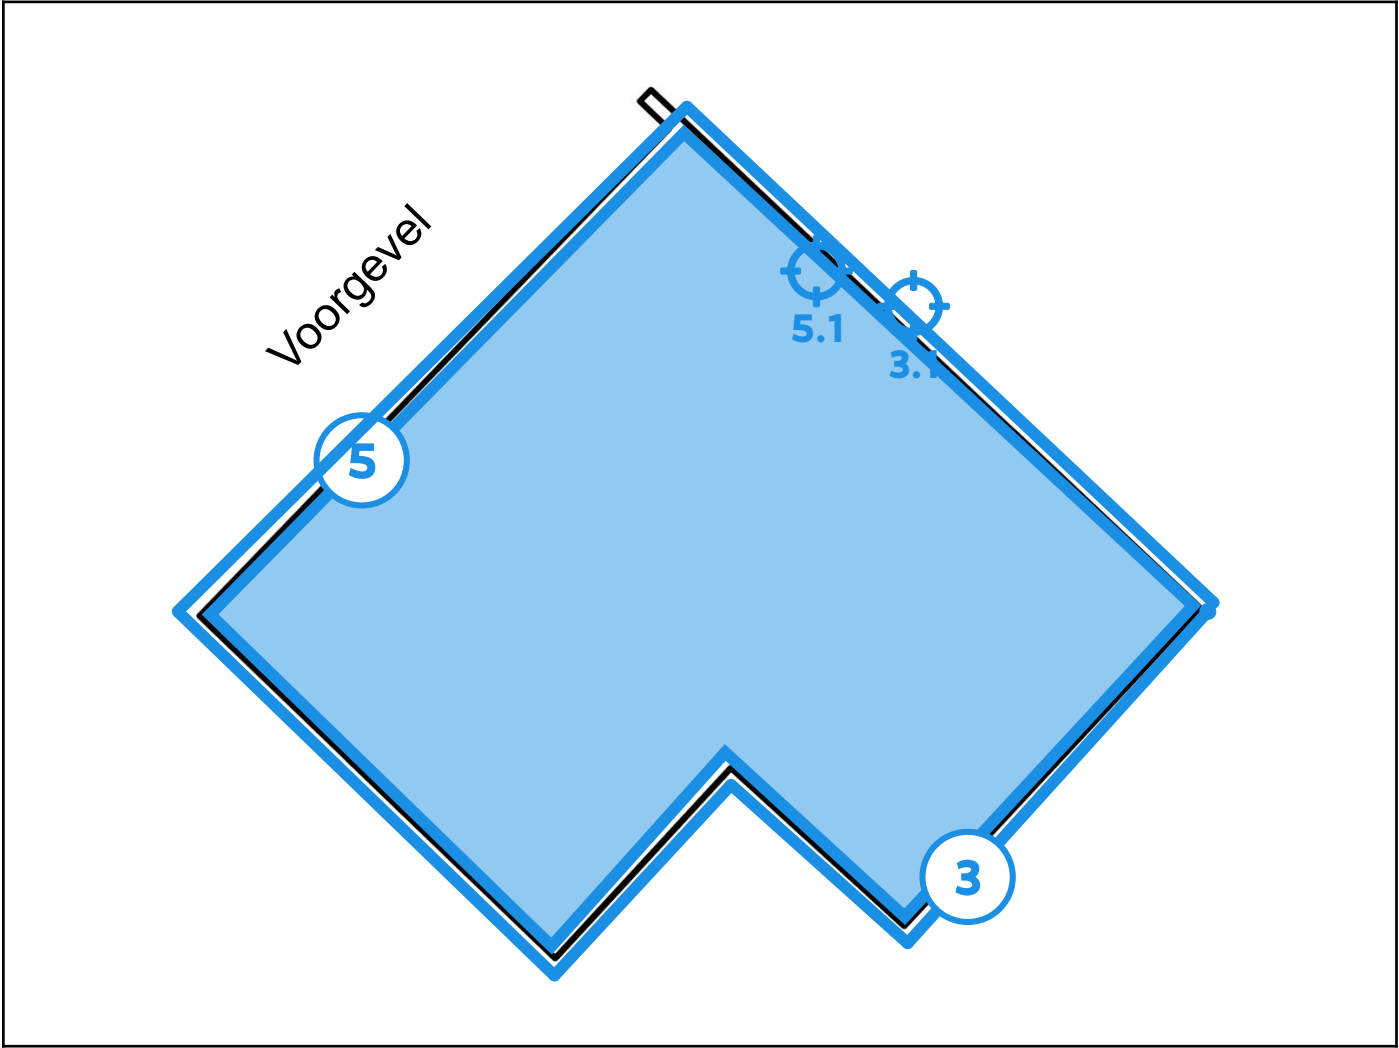
# Plan 1.1: Woning plan

| Beschrijving | Type | Actie |
|---|---|---|
| 3. Bitumen - Dakranden | Geen asbest | - |
| 5. Roofing | Geen asbest | - |

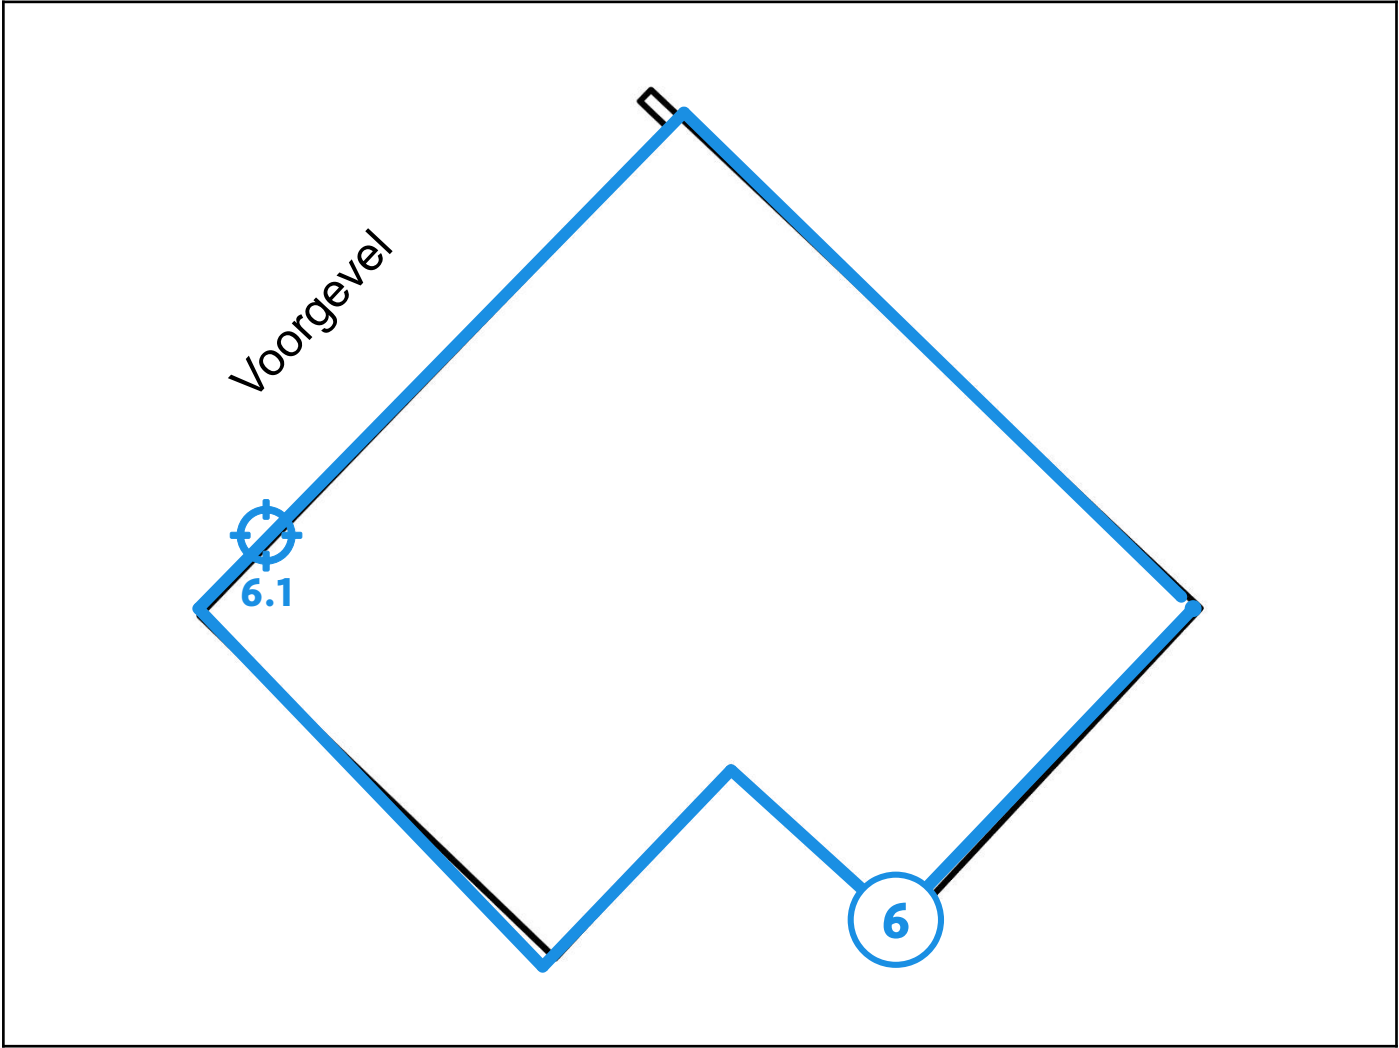
## Plan 1.2: Woning plan

| Beschrijving | Type | Actie |
|---|---|---|
| 6. Bezetting - Buitengevels | Geen asbest | - |

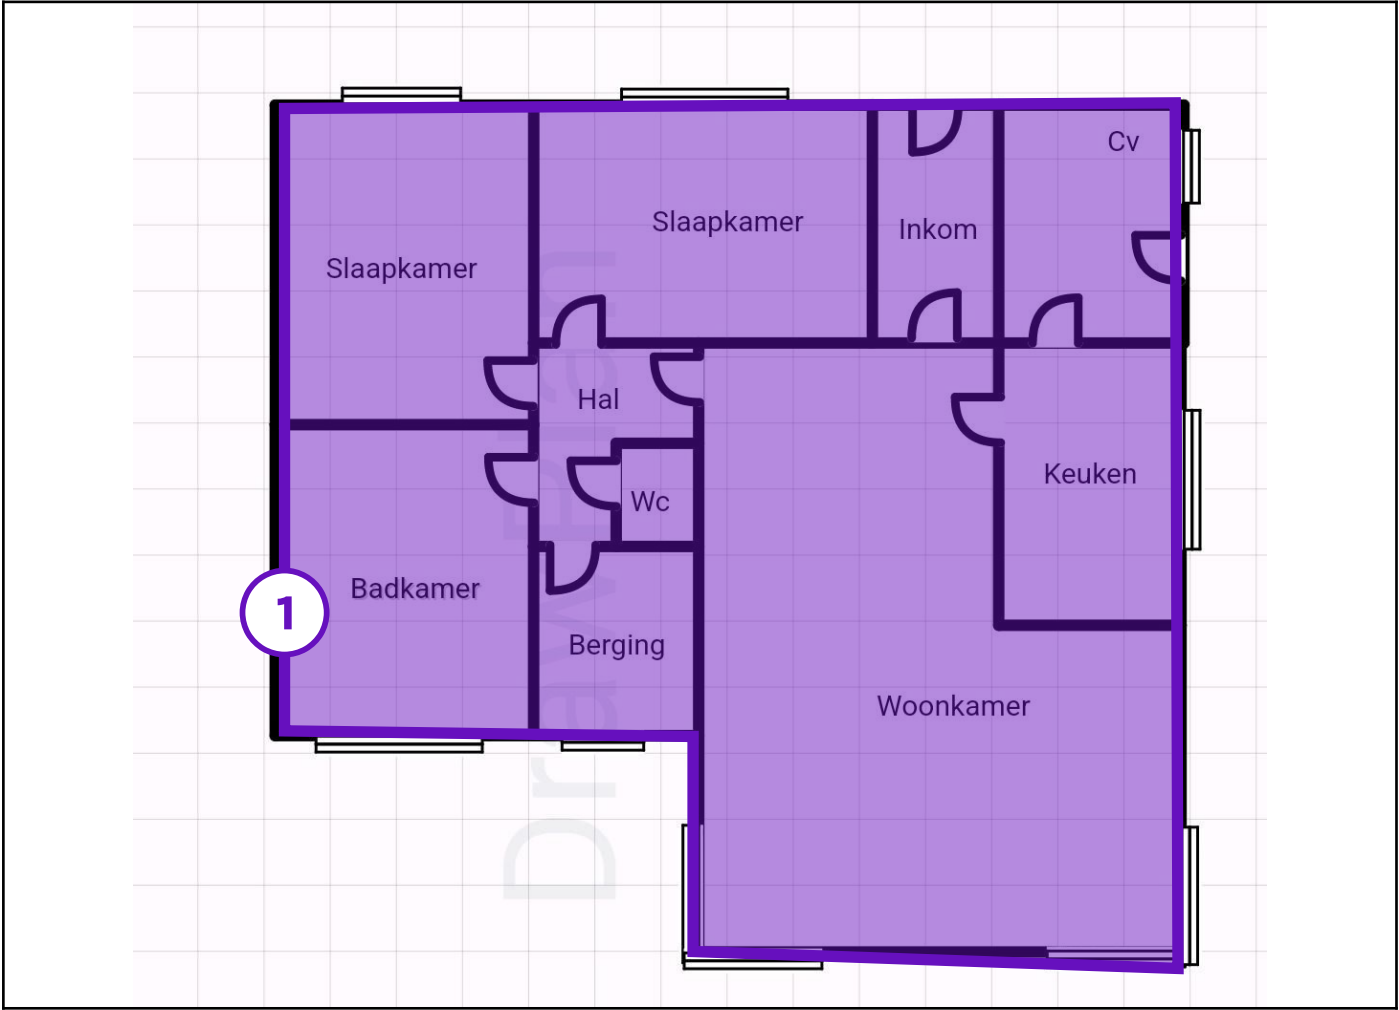
### Plan 1.3: Indelingsplan : Plafonds

| Beschrijving | Type | Actie |
|---|---|---|
| 1. Valse Plafonds | Advies | - |

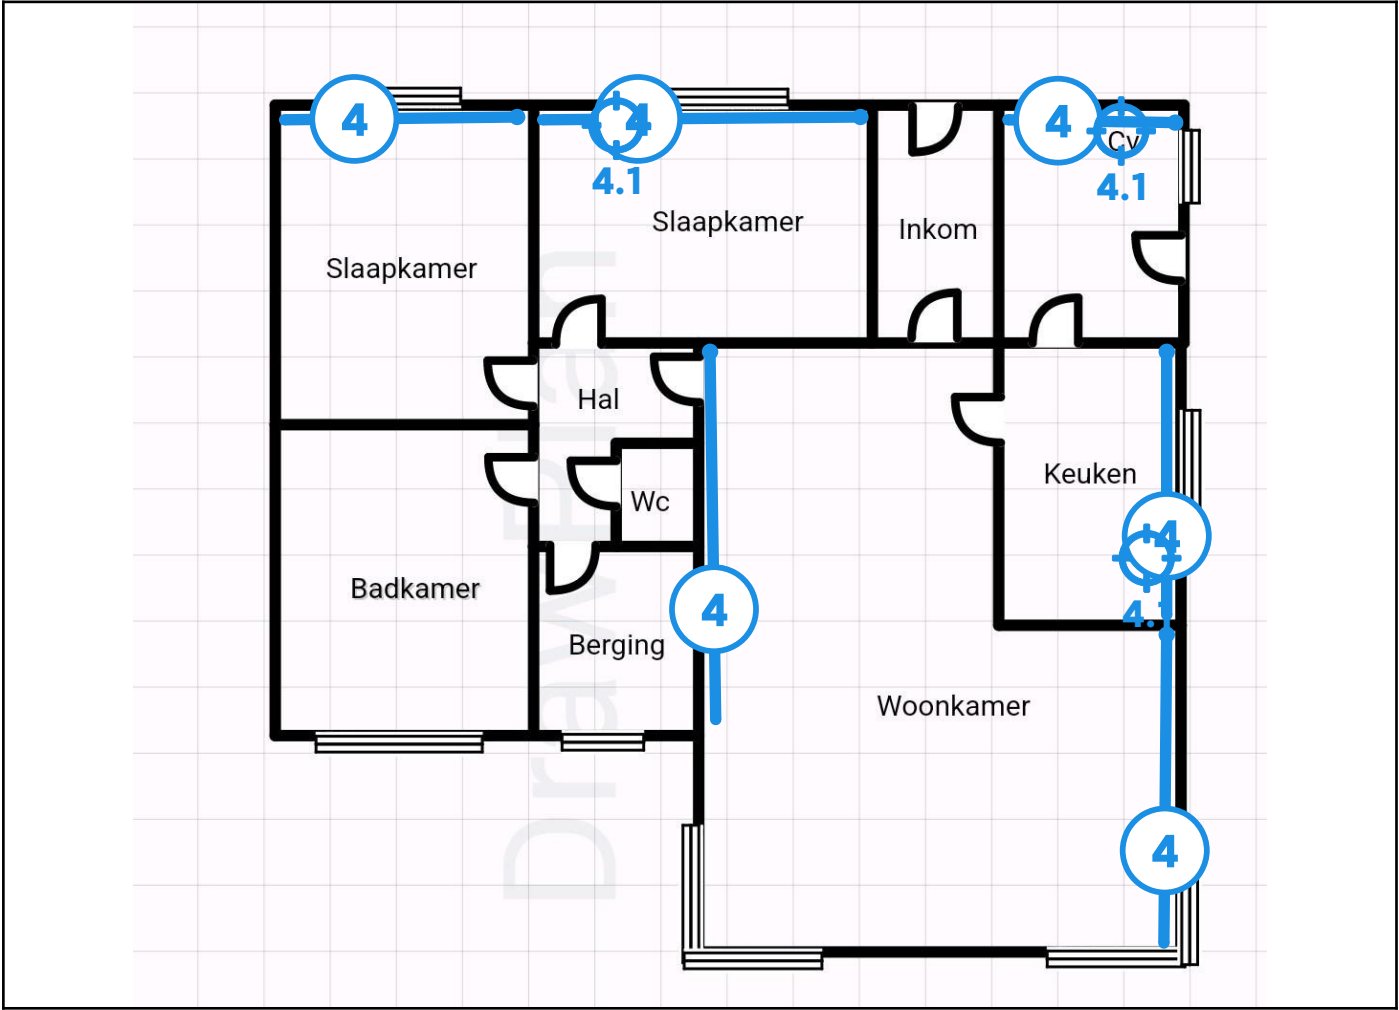
# Plan 1.4: Indelingsplan : Muren

| Beschrijving | Type | Actie |
|---|---|---|
| 4. Pleisterwerk Muren | Geen asbest | - |
