# Asbestinventarisatetest

Bedrijfsstraat 19, 3990 Peer

Attestnummer : 20240422-000507.000

Uitgegeven op : 22.04.2024

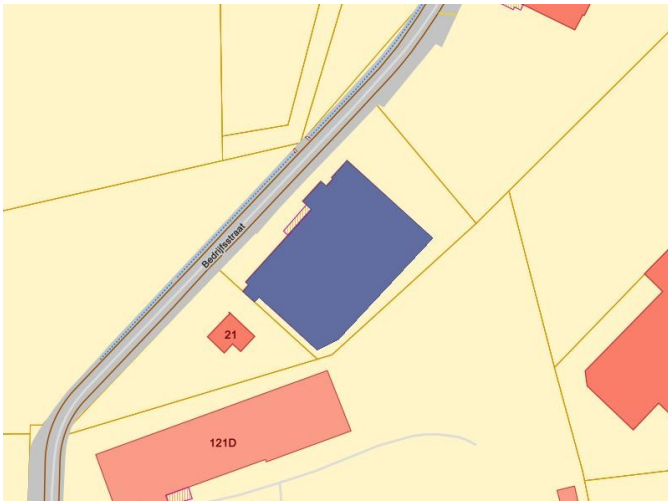
## Zone 1: Hoofdgebouw

Tijdens de inspectie vastgesteld:

- 1 Asbestmateriaal**
- 1 Beperking**
- 0 Uitsluiting
- 0 Roerend goed
- 0 Puin, steenslag, (water)bodem
- 3 Advies**
- 2 Geen asbest**

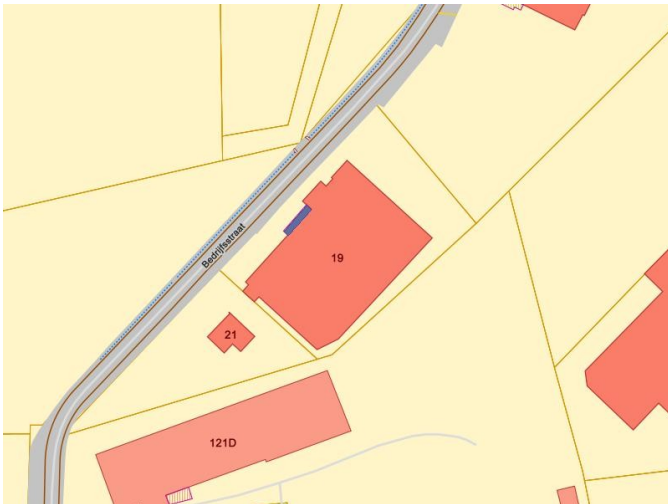
## Zone 2: Afdak

Tijdens de inspectie vastgesteld:

- 0 Asbestmaterialen
- 0 Beperkingen
- 0 Uitsluitingen
- 0 Roerende goederen
- 0 Puin, steenslag, (water)bodem
- 0 Adviezen
- 1 Geen asbest**
